「志賀原子力発電所における石川県・志賀町への連絡基準に係る覚書」  
連絡区分Ⅲに係る連絡（平成23年2月分）について

## 志賀原子力発電所 2号機 制御棒駆動機構駆動制御回路の不具合について

## 志賀原子力発電所1号機 使用済ハフニウムフラットチューブ型制御棒のひびについて

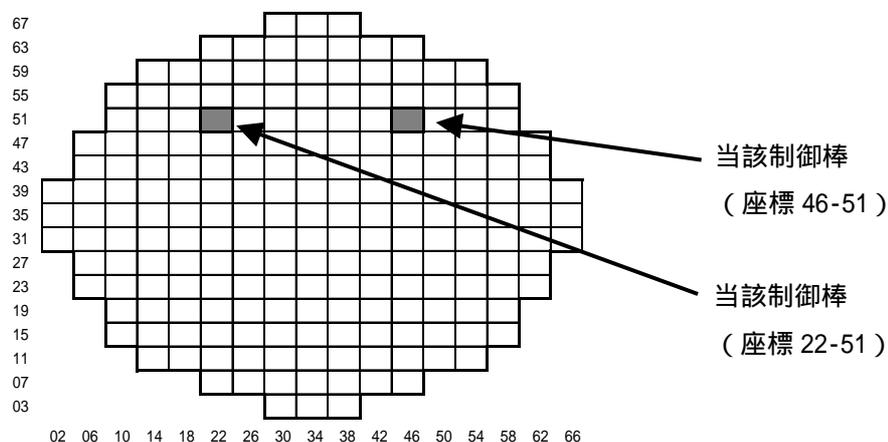
制御棒の炉内配置図 (制御棒：205本)

停止中の志賀原子力発電所 2号機において、平成 23 年 2 月 3 日 23 時 20 分頃、機器の確認作業の中で、制御棒駆動機構の駆動電源を投入したところ、全制御棒 205 本の内 2 本の制御棒の制御回路において、不具合を確認しました。

原因は、消耗品である電子基板の故障であり、当該基板を予備品と交換し、復旧しました。

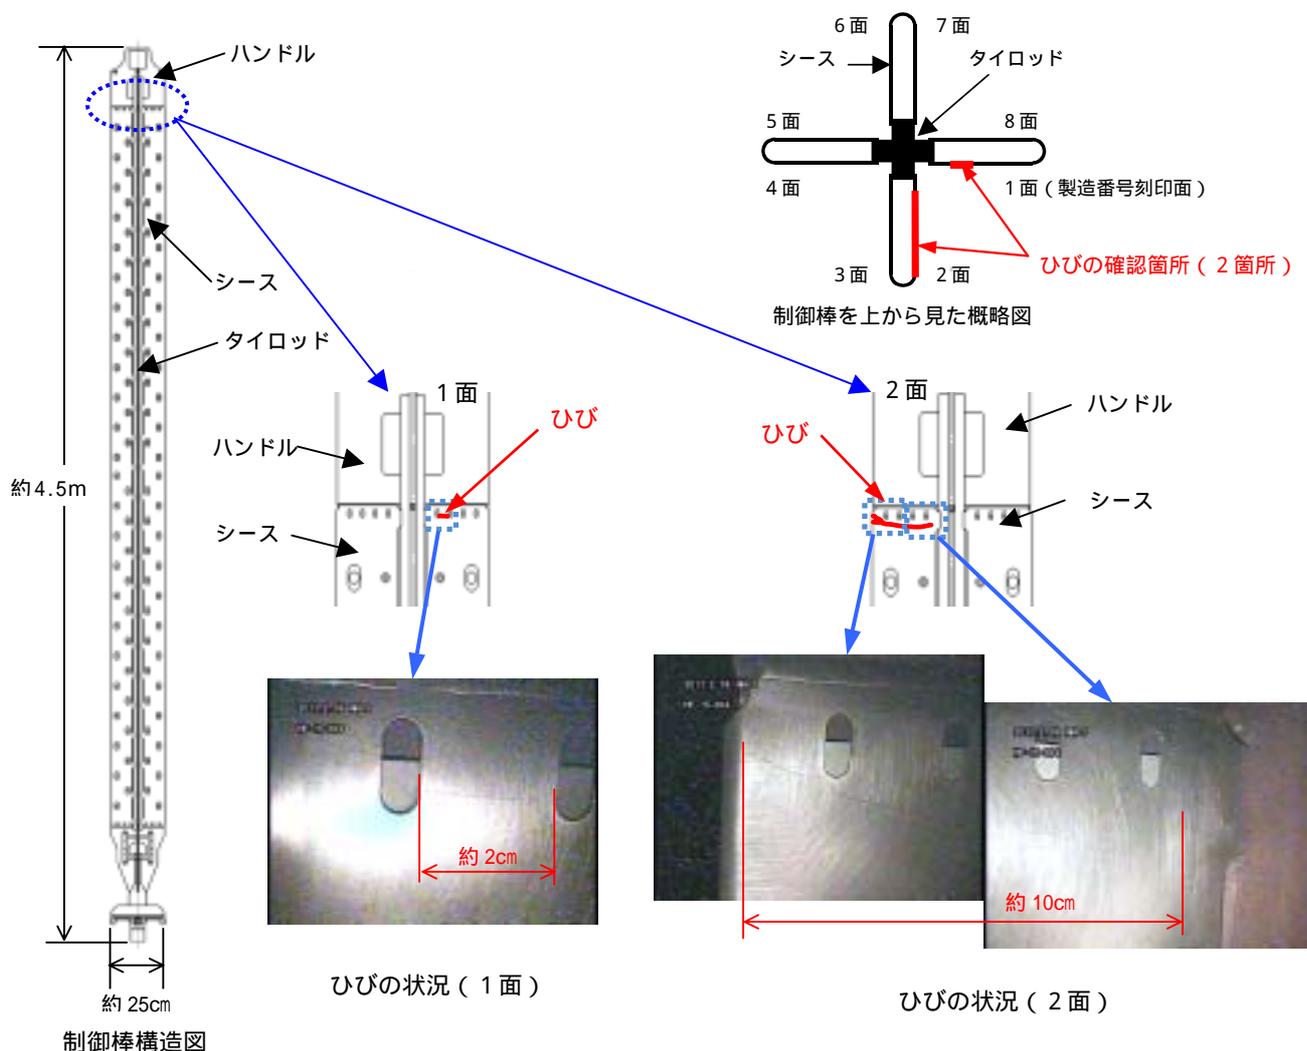
原子力安全・保安院からの指示文書<sup>1</sup>に基づき、志賀原子力発電所1号機の使用済燃料貯蔵プールに保管している使用済のハフニウムフラットチューブ型制御棒（4本）のひびの有無について確認したところ、1本の制御棒のシース<sup>2</sup>（2箇所）にひびを確認しました。

このひびは従来から制御棒の使用に伴って発生する可能性があることが知られており、制御棒の健全性に影響を与えるものではありません。

なお、当該制御棒は再使用することはありません。
