令和6年能登半島地震以降の 志賀原子力発電所の現況について（1月30日現在）

2024年1月30日
北陸電力株式会社
北陸電力送配電株式会社

電気関係事故報告の概要

志賀原子力発電所1号機

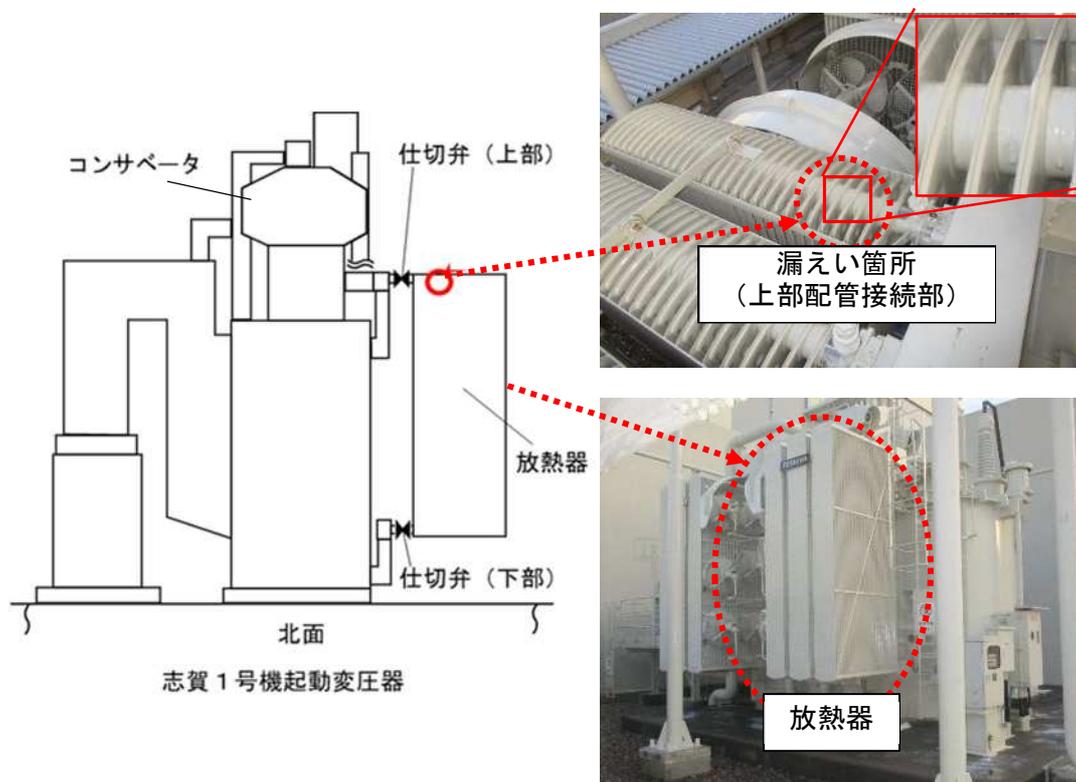
志賀 1 号機起動変圧器 点検結果
 (外観点検結果 (2024 年 1 月 11 日点検実施))

志賀1号機起動変圧器の外観点検の結果、No. 4放熱器上部配管接続部の損傷を確認した。また、放圧板の動作および変圧器本体にてコンサベータ内のゴム袋が損傷した可能性があることを確認した。（別添1）

| 対象部位 | 地震による影響 | |
|---|---|--|
| 放熱器 | 有 | 【No. 4】 ・ 上部配管接続部の損傷 ・ 補強板とフィンの溶接部に割れ 【No. 1～3、No. 5、6】 ・ 補強板とフィンの溶接部に一部ひび割れ |

No. 4 放熱器の上部配管接続部に損傷が生じ、損傷箇所から絶縁油が漏えいしたが、漏えいした絶縁油については地下ピットにて貯留され、その後回収した。

- ・ 低圧電気試験を2024年1月末までに実施するとともに、放圧板およびコンサベータ内のゴム袋について、同年2月末までに取替を実施する。
- ・ No. 4放熱器を切離して、起動変圧器を仮復旧できないか検討を行うとともに、今後取替を実施する。また、No. 4放熱器上部配管接続部の損傷に関して更なる調査を行う。

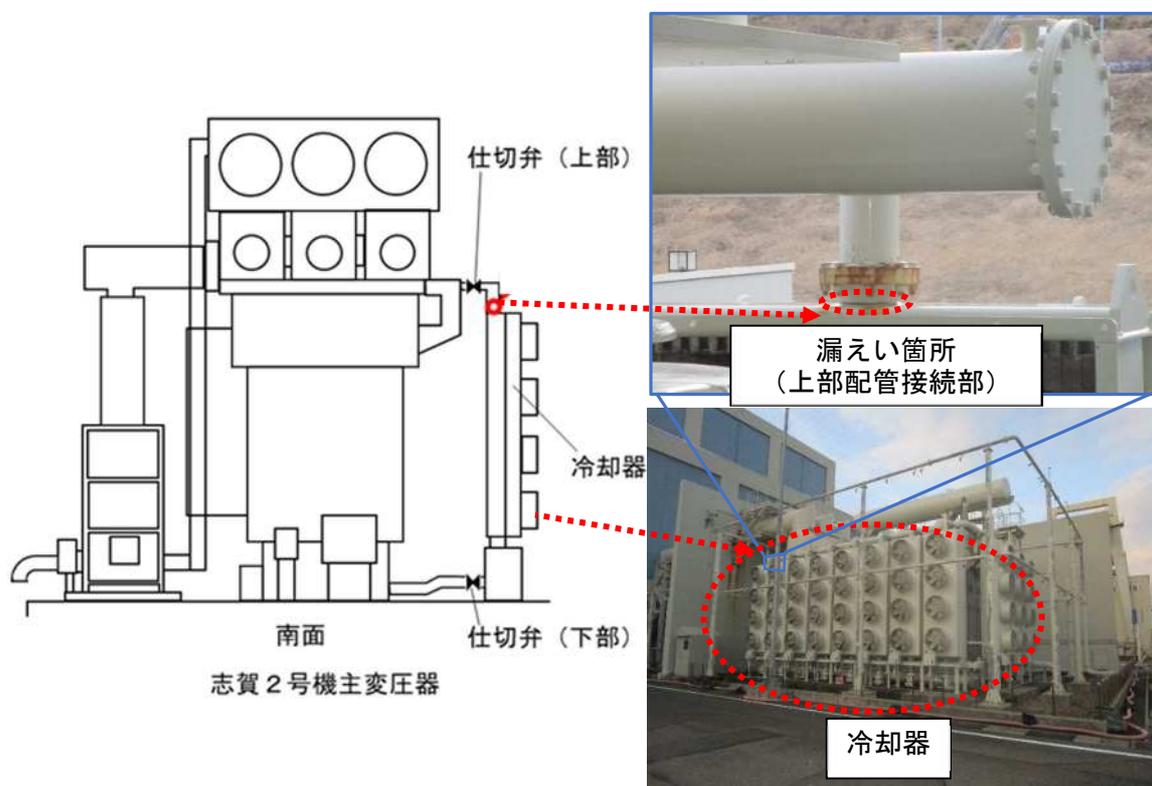
志賀2号機主変圧器 点検結果
 (外観点検結果 (2024年1月15日点検実施))

志賀2号機主変圧器の外観点検を行った結果、No. 11冷却器上部配管接続部の損傷を確認した。また、No. 1～No. 10冷却器上部配管接続部の塗装ひび割れおよびコンサベータと放圧管を接続する配管の損傷等を確認した。絶縁油の燃焼等の火災発生を示す形跡は認められなかった。なお、志賀2号機主変圧器の油中ガス分析を実施した結果、変圧器の内部故障の兆候を示すガスが検出された。（別添2）

| 対象部位 | 地震による影響 | |
|---|---|--|
| 冷却器 | 有 | 【No. 11】 ・冷却器上部配管接続部の損傷 【No. 1～10】 ・冷却器上部配管接続部に塗装ひび割れ |

No. 11 冷却器上部配管接続部に損傷が生じ、損傷箇所から絶縁油が漏えいしたが、漏えいした絶縁油については地下ピットにて貯留され、その後回収した。

- ・ 比率差動継電器の動作に加え、油中ガス分析にて変圧器の内部故障の兆候を確認したことから、2024年1月末までに低圧電気試験を行うとともに、同年2月中旬から内部点検を実施する。また、内部点検に合わせてNo. 1～No. 10冷却器上部配管接続部の非破壊検査を実施する。
- ・ 内部点検の結果を踏まえて、放圧板を含め変圧器の修理方法について検討する。また、No. 11冷却器上部配管接続部の損傷に関して更なる調査を行う。

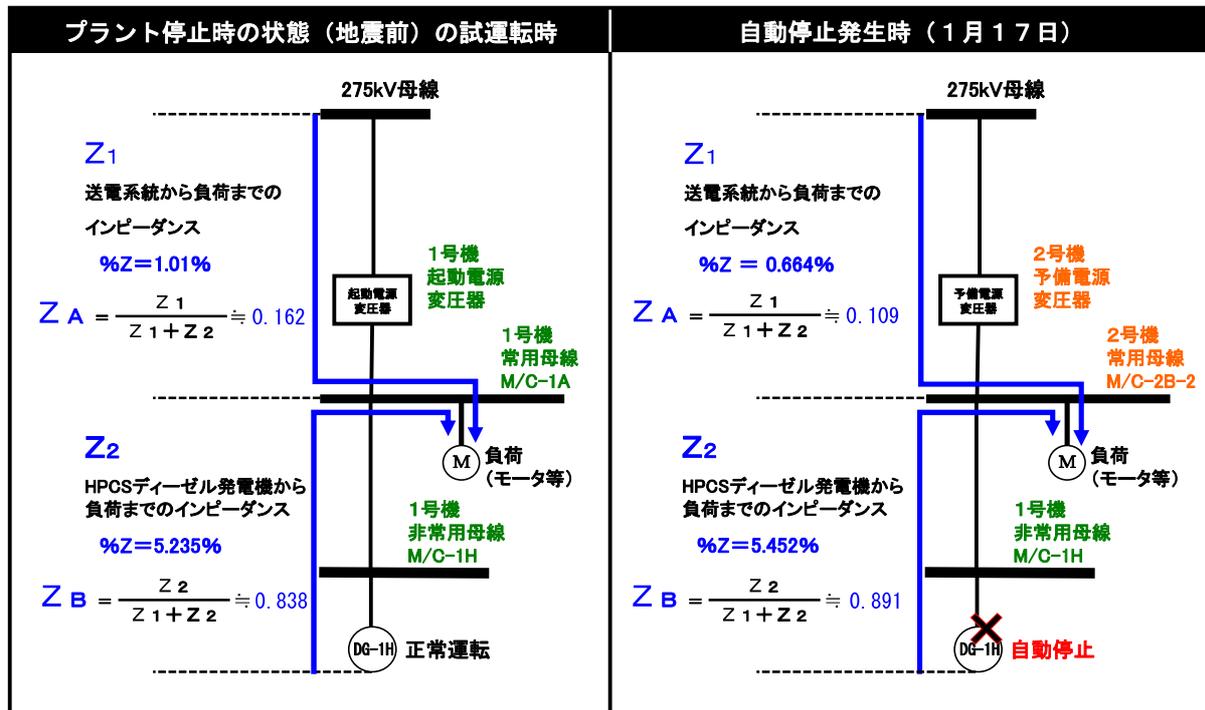
図 1 所内電源構成におけるインピーダンスの状態

- ・ 試運転時の所内電源構成におけるインピーダンス^{※2}が、HPCSディーゼル発電機の負荷を取りにくい状態であったこと。（別添1 図1）
- ・ 試運転の並列時において、HPCSディーゼル発電機の電圧が所内電源系統の電圧よりも通常と比較して高めとなっていたことから、並列直後はHPCSディーゼル発電機の出力を上げにくい制御状態であったこと。（別添1 図2）

地震前は $Z_A:Z_B=1:5$, 1月17日は $Z_A:Z_B=1:8$

1月17日のほうがHPCSディーゼル発電機から負荷へ電流が流れにくい

- ・ HPCSディーゼル発電機の試運転時には、負荷が取りやすい所内電源構成の状態で行うことを手順書に反映する。
- ・ 並列時にHPCSディーゼル発電機の電圧を調整する際、従来並列時に確認していた専用の計器に加え、発電機電圧と母線電圧も確認するよう手順書に反映する。

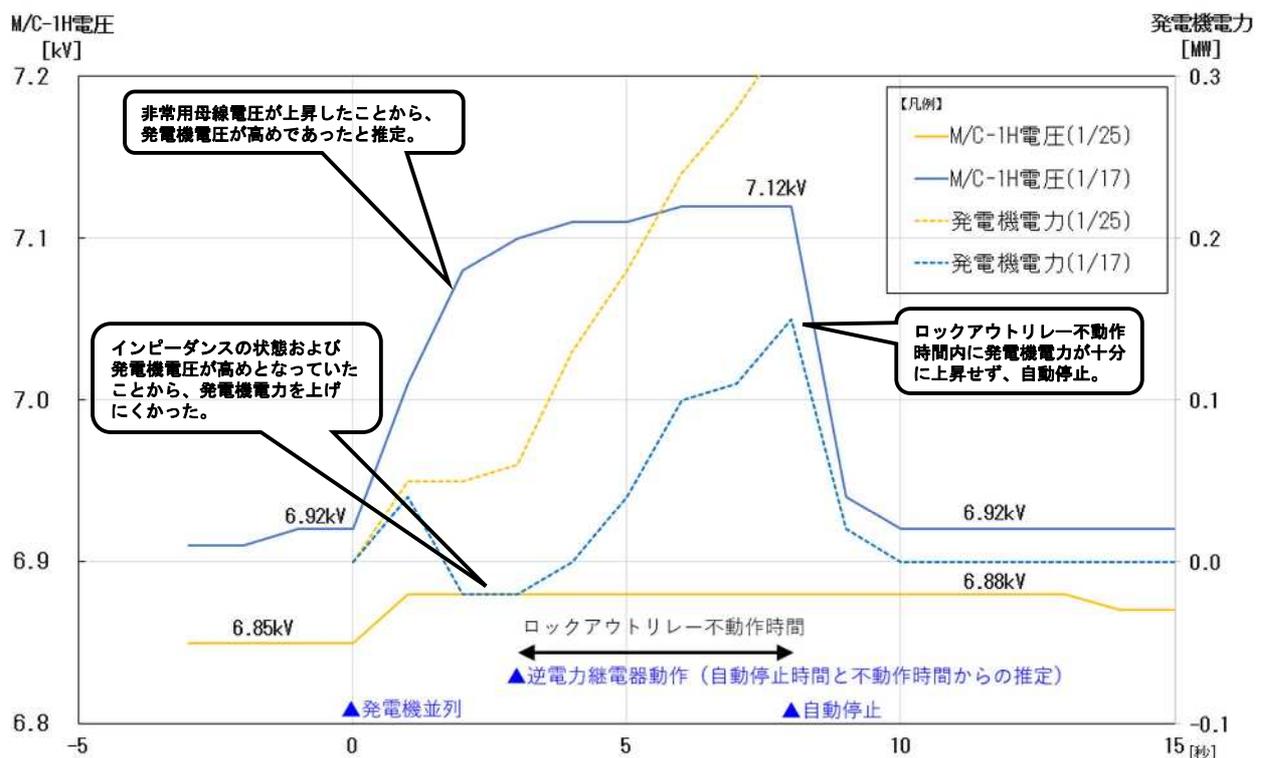
図 2 逆電力リレー動作時 (1月17日) と正常動作時 (1月25日) の HPCSディーゼル発電機並列時の電圧・電カトレンド比較

1月17日の試運転時の所内電源構成等を確認したところ、以下のとおり、HPCSディーゼル発電機が出力を上昇させにくい状態であったことから、逆電力継電器^{※1}を動作させないための設定時間内に、必要な出力を上昇できず自動停止したものと推定した。
