志賀原子力発電所2号機 ブローアウトパネルの一時的な開閉について

2024年11月8日
北陸電力株式会社

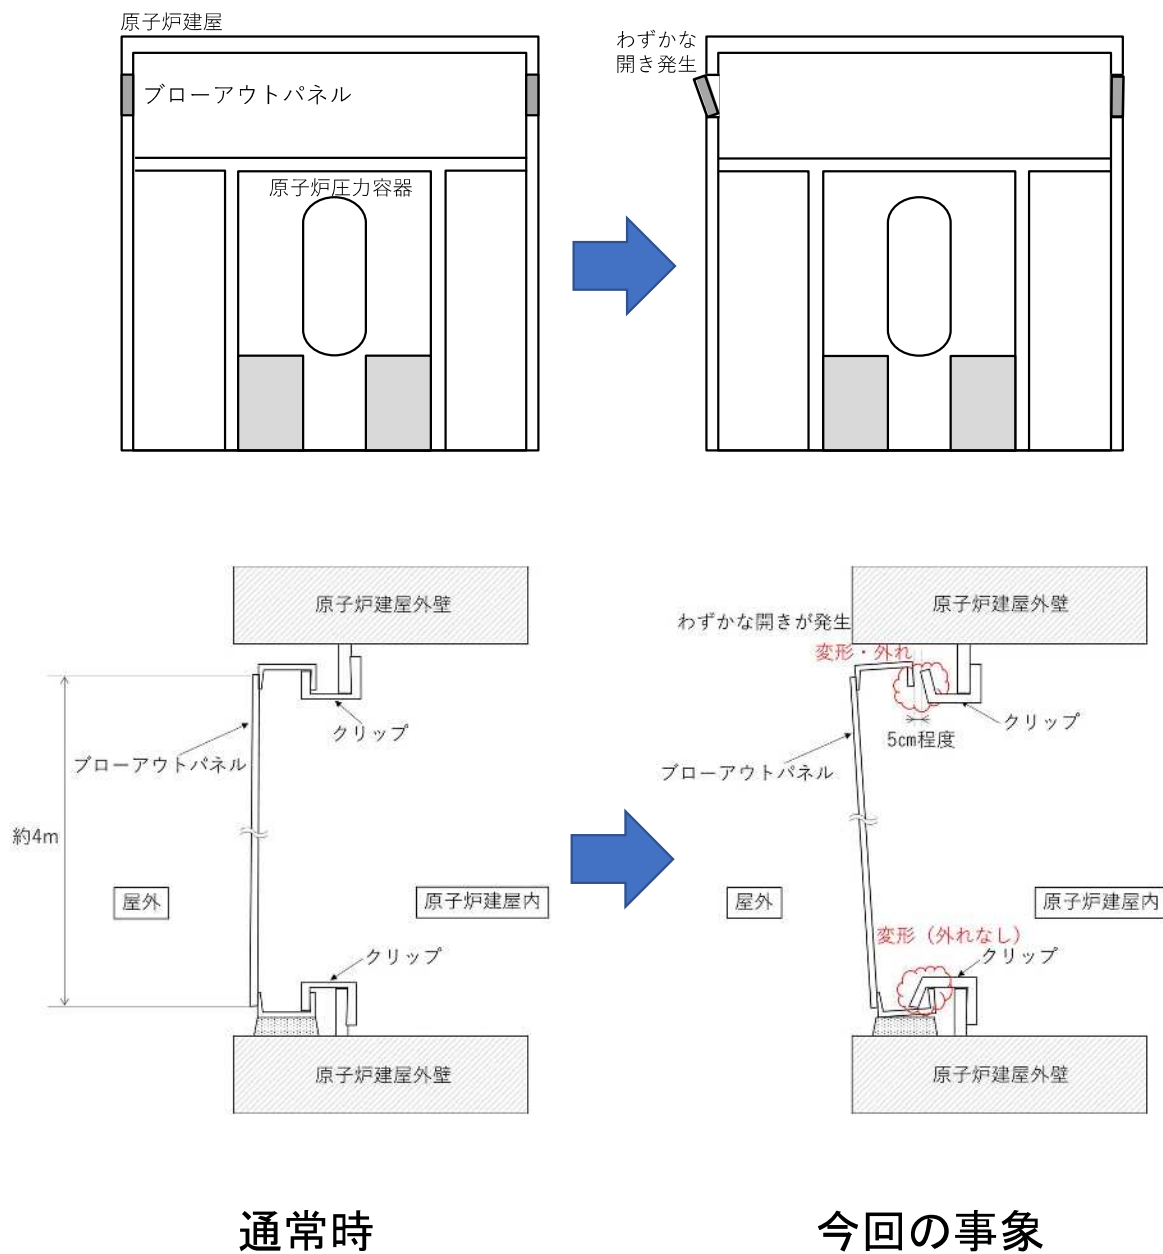
添付資料2 ブローアウトパネル概要図

昨日（11月7日）、9時26分から志賀原子力発電所2号機の空調設備点検のため、原子炉建屋・タービン建屋送排風機を停止していたところ、15時50分、原子炉建屋5階北壁の東側ブローアウトパネル^{※1}の上部付近に開き（最大5cm程度）が生じていることを確認しました。

ブローアウトパネルの上部付近に開きが発生した原因は、今年1月1日に発生した、令和6年能登半島地震の影響により、ブローアウトパネルのクリップ^{※2}に変形等が生じていたことにより、今回の原子炉建屋・タービン建屋送排風機の停止にともなって、建屋内の負圧^{※3}がなくなり、わずかな開きが発生したものと推定しております。

今後、速やかにクリップを予備品と交換をする予定です。
