発電所名	志賀原子力発電所1号機	日時	平成6年8月26日5時32分(ポンプトリップ)
件名	原子炉冷却材再循環ポンプ(B)トリップに伴う原子炉手動停止について		
事象発生箇所	設備名	原子炉冷却系統設備	
	系統名	原子炉冷却材再循環系	
	装置名	ポンプ装置	
	標準装置名	原子炉再循環ポンプ	
	機器名	インバータ	
	部品名		
発生前の電気出力	540万kW	発見時のプラント状況	定格出力運転中
放射能の影響	無し		
発見方法	運転監視	発電停止時間	79時間12分
原因分類	設備不備、製作不完全		
国への法令報告根拠	電気関係報告規則3条	国際原子力事象評価尺度(INES)	0-
	実用炉則24条2項		
事象発生状況	<p>定格出力540MWeで運転中の平成6年8月26日5時32分、「PLR-INV(B)受電遮断器トリップ」、「PLRポンプ(B)モータ電圧低」、「PLR-INV(B)重故障」等の警報が発報し、原子炉冷却材再循環ポンプ(B)がトリップし、出力が約319MWeまで低下した。</p> <p>現場の制御盤を確認したところ、「制御装置重故障」、「整流器入力過電流」等の警報が発報していた。</p> <p>その後、出力を約200MWeで保持し、調査を実施した結果、原子炉冷却材再循環ポンプ及び駆動装置の詳細調査が必要と判明したため、同26日18時より原子炉の停止操作を開始し、21時48分発電機を解列、翌27日1時50分原子炉を手動停止した。</p> <p>なお、本事象による外部への放射性物質の影響はなかった。</p>		
原因調査の概要	<p>原子炉冷却材再循環ポンプ(以下、PLRポンプ)(B)トリップ前後の振動等のパラメータ並びに電動機、電源装置等の目視点検、絶縁抵抗等の点検調査を実施したが、異常は認められなかった。</p> <p>調査のため、PLRポンプの実運転を実施したところ、電源装置主回路1系の静止形交流変換器(以下、インバータ部)出力電流に乱れが認められた。また、この時に同箇所からの異音の発生が認められた。</p> <p>次にポンプ停止状態で1系インバータ部の各部各相への課電試験を順次実施した結果、制御回路からインバータ部へ信号を送るための変圧器(以下、パルストランス)からインバータ部ゲートユニット間の配線とパルストランス接地線とが近接交差する箇所の被覆の絶縁不良が発生していることが認められた。</p> <p>絶縁不良の原因は、当該線間が、本来10mm以上確保されるべきところを、正しく製作されていないためと考えられる。</p>

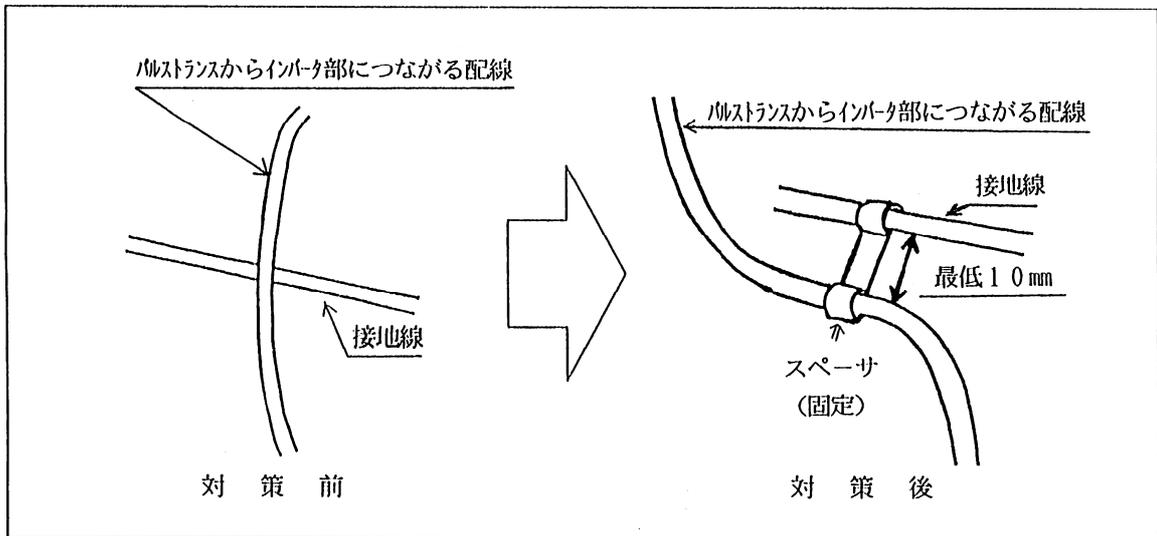
盤内配線スペーサ取付図

事象の原因	<p>電源装置運転中に、当該線間に高電圧が印加されコロナが発生し、運転が継続されることにより被覆の絶縁劣化を進行させ、放電が発生するに至ったものと推定された。この放電によりインバータ部サイリスタの動作が異常となり、電源装置入力電流が増加し保護装置が動作して、ポンプトリップに至ったものと判明した。</p>		
再発防止対策	<p>(1) 当該パルストランスからインバータ部ゲートユニット間の配線及びパルストランスの接地線を新品と取り替えた。</p> <p>また、取り替えに当たっては、当該配線と接地線の離隔距離を確保するとともに、念のためスペーサを取り付けた。</p> <p>(2) PLRポンプ可変周波数電源装置(A)及び(B)において、当該配線と同様の配線と接地線の線間は必要な距離が保たれているものの、比較的狭い箇所について、念のためスペーサを取り付けた。</p> <p>(3) 製作図に高圧線と接地線の離隔距離基準を明記するとともに、今後十分な管理を行うこととする。</p>
