発電所名	志賀原子力発電所1号機	日時	平成11年6月14日11時頃確認
件名	非常用ディーゼル発電設備B号機クランク軸のひびについて		
事象発生箇所	設備名	電気設備	
	系統名	非常用ディーゼル発電機系	
	装置名	ディーゼル発電機装置	
	標準装置名	非常用ディーゼル発電機	
	機器名	非常用ディーゼル	
	部品名	ピストン・クランク	
発生前の電気出力	0万kW	発見時のプラント状況	第5回定期検査中
放射能の影響	無し		
発見方法	作業・点検	発電停止時間	0時間
原因分類	整備不備、製作不完全		
国への法令報告根拠	通産大臣通達	国際原子力事象評価尺度(INES)	0-
事象発生状況	<p>志賀原子力発電所1号機は、第5回定期検査中(平成11年4月29日より)のところ、非常用ディーゼル発電設備B号機の分解点検のうち、ディーゼル機関クランク軸の浸透探傷試験において、No. 2接続棒取付部端部に円周方向の線状模様が認められた。このため、深さや形状を確認するため超音波探傷試験を実施し、6月14日11時頃にひびを確認した。</p> <p>なお、本事象による外部への放射能の影響はなかった。</p>		
原因調査の概要	<p>(1)クランク軸の点検状況 浸透探傷試験を実施したところ、No. 2接続棒取付部端部の円周方向に約170mmの線状模様が認められた。また、超音波探傷試験を実施し、この線状模様が最大深さ約27mmのひびであることを確認した。当該部以外の接続棒取付部および軸受部について、外観検査、浸透探傷試験、超音波探傷試験および磁気探傷試験を実施した結果、異常は認められなかった。</p> <p>(2)発生要因の調査 No. 2接続棒取付部端部にひびが発生した原因を究明するため、要因分析に基づき下記の調査を実施した。</p> <p>a. 設計 設計時の強度計算内容の確認を実施した結果、設計時の強度評価に問題はなかった。また、応力評価を実施した結果、応力振幅値についても疲労限度以上の繰返し応力は認められなかった。</p> <p>b. 材料 当該部の破面を走査型電子顕微鏡(SEM)にて観察した結果、ビーチマーク模様、フィッシュアイ模様、リッジ状模様等の疲労破壊の特徴が認められた。き裂は表面近傍にあるフィッシュアイ部中心の介在物(表面から中心まで約250μm)を起点として発生しており、リッジ状模様により示される方向にビーチマークを示しながらステップ状に拡大・進展していた。起点であるフィッシュアイ部を詳細に観察したところ、長さ約200μm、幅約70μmの非金属介在物が認められた。</p> <p>このため、当該非金属介在物について、エネルギー分散型X線分析装置(EDX)による成分分析を実施した結果、主要元素の鉄以外に、アルミニウム、酸素等が認められた。これらは

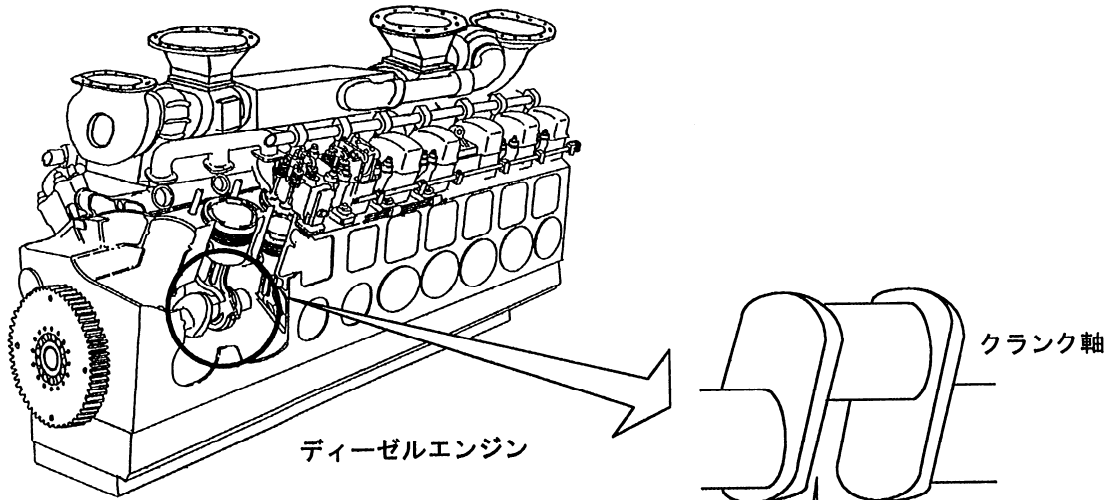
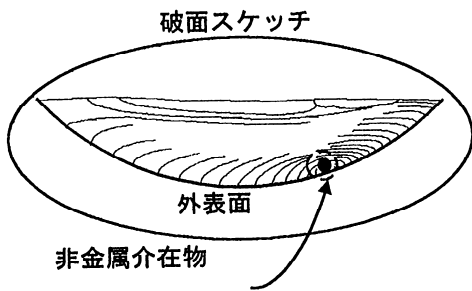
<p>原因調査の概要</p>	<p>c. 製造 クランク軸連接棒取付部表面には、連接棒との摺動摩擦による摩耗を防止するため高周波焼入れ処理がなされているが、今回、この影響による残留応力について調査するため、連接棒取付部においてひずみゲージを使用した残留応力計測を実施した。その結果、連接棒取付部中央部の高周波焼入れ処理を受けた部分には圧縮、受けない端部には引張の残留応力が確認された。なお、連接棒取付部端部では、外側(TOP側)よりクランク軸中心軸側(BOTTOM側)のほうが残留応力が若干高くなっていることが確認された。また、硬度分布測定の結果、連接棒取付部表面は、高周波焼入れによる硬化処理が正常になされていることが確認された。一方、クランク軸組立および機関組立に異常は認められず、製造時の記録の確認、寸法検査結果から異常は認められなかった。さらに、面粗度測定の結果、面粗度による応力集中がひびを発生させる要因とは認められなかった。</p> <p>d. 据付 据付記録等を確認した結果、異常は認められなかった。また、軸芯を確認した結果、軸芯の異常は認められなかった。</p> <p>e. 運転 運転履歴を確認した結果、過大な振動等の異常は認められなかった。また、潤滑油劣化による異常は認められなかった。</p> <p>f. ひび発生部の応力評価 ひびが発生した連接棒取付部端部の詳細な応力状態を確認するため、有限要素法を用い応力評価を行った。その結果、当該部は円周方向の部位のうち、ピストンの爆発力の影響を強く受ける範囲に位置することから、高い変動応力が発生していることを確認した。従って、当該部は形状的に応力が集中しやすい連接棒取付部端部に位置していること、高周波焼入れの影響で残留引張応力が発生していること、加えて、高い変動応力が発生する範囲にあることから、他の部位に比べて高い応力が発生しているものの、疲労限度に対しては余裕のあるものであった。しかし、非金属介在物の影響を加味し評価を行った結果、当該部の変動応力は疲労限度に到達した。</p>
<p>事象の原因</p>	<p>当該部は、表面近傍の非金属介在物の存在により疲労限度が低下していた。この状態で、残留応力に加え、試運転、定例試験、定期検査時の変動応力により、この非金属介在物を起点として疲労によるひびが徐々に進展したものと推定される。</p>

<p>再発防止対策</p>	<p>(1) ひびが認められたクランク軸については、表面の非金属介在物の調査を行い、健全性を確認した新品と交換した。今後の定期検査時に、計画的に健全性の確認を行う。</p> <p>(2) その他の非常用ディーゼル発電設備2台(A系、高圧炉心スプレイ系)のクランク軸については、定期検査期間中に浸透探傷試験を行い、健全性を確認した。</p> <p>(3) 今後、非常用ディーゼル発電設備のクランク軸については、介在物、残留応力および変動応力による応力集中をより一層軽減するよう製造者に対し指導する。</p>

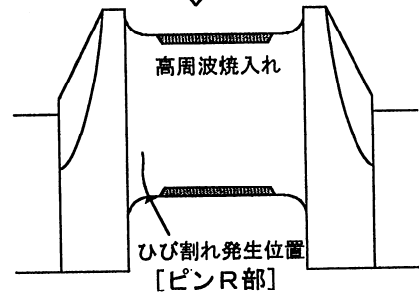
長さ: 約200 μm
幅: 約70 μm
