発電所名	志賀原子力発電所2号機	日時	平成18年1月26日9時00分（原子炉停止決定）	
件名	原子炉隔離時冷却系の蒸気供給隔離弁点検のための原子炉停止について			
事象発生箇所	設備名	非常用炉心冷却設備		
	系統名	原子炉隔離時冷却系		
	装置名	弁装置		
	標準装置名	—		
	機器名	—		
	部品名	—		
発生前の電気出力	0万kW	発見時のプラント状況	試験運転起動中	
放射能の影響	無し			
発見方法	運転操作	発電停止時間	—	
原因分類	保守不備、保守不完全			
国への法令報告根拠	実用炉則24条2項	国際原子力事象評価尺度 (INES)	0-	
	[実用炉則19条の17(現行)]			
事象発生状況	<p>平成18年1月26日午前3時50分、試運転に伴う原子炉の起動中に原子炉隔離時冷却系の蒸気供給隔離弁の開閉試験を実施していたところ、そのうち1個が全閉できなかつた。</p> <p>その後、当該弁が正常に閉動作することを確認したが、同日午前9時、当該弁を詳細に点検するため原子炉の停止を決定し、同日午前9時18分、原子炉を手動で停止した。</p>			
原因調査の概要	<p>当該弁が閉まらなかった原因は、当該弁の弁モータを動かす電磁接触器(*1)の接点がわずかに溶着し、正常な回路が構成されなかったことによるものと推定した。</p> <p>*1 電磁接触器:電気回路の接点を電磁石の力により開閉する装置で、モータの電源回路等に使用される。</p>			
事象の原因	<p>当該の溶着は、電磁接触器の接点可動部にある「ばね」がずれていたことにより接点の接触面積が減少したことに加え、チャタリング(*2)時間が偶然比較的長かったことなどによって、小さな面積に大きなエネルギーが投入されたことから、接触部の一部に生じたものと推定した。</p> <p>電磁接触器の「ばね」のずれは、試運転開始前の清掃の際に起こったものと推定した。</p> <p>*2 チャタリング:通常、接点が閉じる際に接点が短時間に接触したり離れたり繰り返す事象。現象が収束するまでに要する時間は千分の数秒～千分の十数秒程度である。</p>

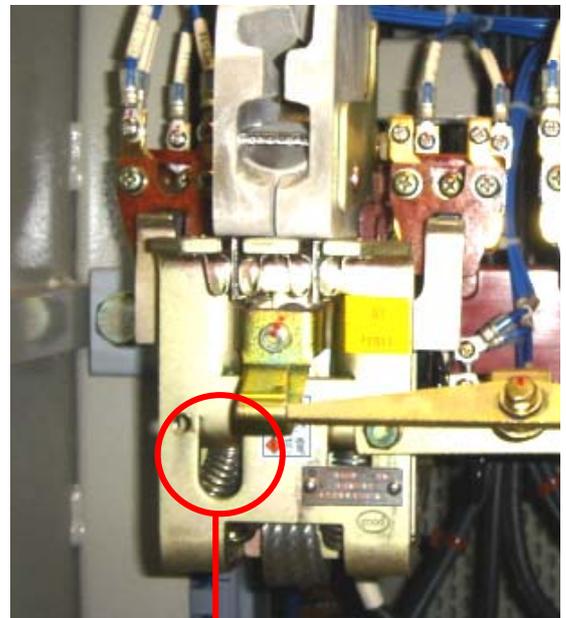
ばねの状態

再発防止対策	<p>当該電磁接触器を新品に取り替えた。また、類似構造の電磁接触器(81台)を点検した結果、3台の電磁接触器の「ばね」にずれを認めたが、接点等に異常がないことを確認したうえで、「ばね」を正規の位置に戻した。</p> <p>また今後、電磁接触器の点検清掃を行う際には「ばね」の位置を確認することを手順書に追加する。</p> <p>なお、本件の発生については直ちに国等へ連絡・公表しているが、その際、実用炉規則に基づく報告事象に該当しないと考えていた。その後、同規則および内規に照らして検討した結果、報告事象に当たると翌日判断し、国へ報告した。今後、実用炉規則の報告事象に該当するかどうかの判断を迅速に行うため、同規則等の内容の周知徹底を行う。</p>
