発電所名	志賀原子力発電所2号機	日時	平成18年7月18日
件名	タービン羽根点検に伴うひびの確認について		
事象発生箇所	設備名	タービン設備	
	系統名	-	
	装置名	主タービン装置	
	標準装置名	-	
	機器名	発電用タービン	
	部品名	-	
発生前の電気出力	0万kW	発見時のプラント状況	冷温停止
放射能の影響	無し		
発見方法	作業・点検	発電停止時間	-
原因分類	設備不備、製作不完全		
国への法令報告根拠	-	国際原子力事象評価尺度 (INES)	-
事象発生状況	<p>中部電力(株)浜岡5号機で発生したタービンのトラブルに関連し、原子力安全・保安院からの指示を受け、7月5日に原子炉を停止しタービンの点検を行っていたところ、7月18日、浜岡5号機と同様の箇所のタービン羽根根元において、低圧タービン(A)～(C)12段の羽根840枚のうち、258枚の羽根根元取り付け部に「ひび割れ」「折損」を認めた。それ以外の段の羽根及び車軸等には、ひび割れ等の異常はなかった。</p>		
原因調査の概要	<p>低圧タービン羽根の根元取り付け部のひびの破面観察を行った。破面観察の結果、高サイクル疲労特有の貝がら模様や縞模様が観察された。志賀2号機の試運転経歴と比較を行ったところ、この貝がら模様の間隔と試運転履歴に相関関係が認められた。</p>		
事象の原因	<p>高サイクル疲労によるひび割れが発生した原因について調査したところ、試運転中に実施した電気出力20%負荷しゃ断試験時の低圧タービン内における「蒸気流の乱れによる不規則な振動(ランダム振動)による応力」と「一時的な蒸気の逆流(フラッシュバック)による羽根の振動による応力」が重なり合ったことにより初期のひび割れが発生し、その後の低負荷運転・しゃ断試験等に伴い繰り返し加わった応力により、割れが進展したものと特定した。</p>		
再発防止対策	<p>ランダム振動およびフラッシュバックの発生を考慮した振動応力に対して余裕をもつタービンの羽根を新たに設計し、実機運転状態を模擬した実証試験などの入念な検証を行った後、新しい羽根を製作する。 新しい羽根の製作には、実証試験等を含め相当な期間が見込まれてことから、その間、低圧タービン12段の静翼および動翼を全て取り外し、替わりに、整流板を設置することとする。</p>

# 低圧タービンの羽根損傷の原因と対策

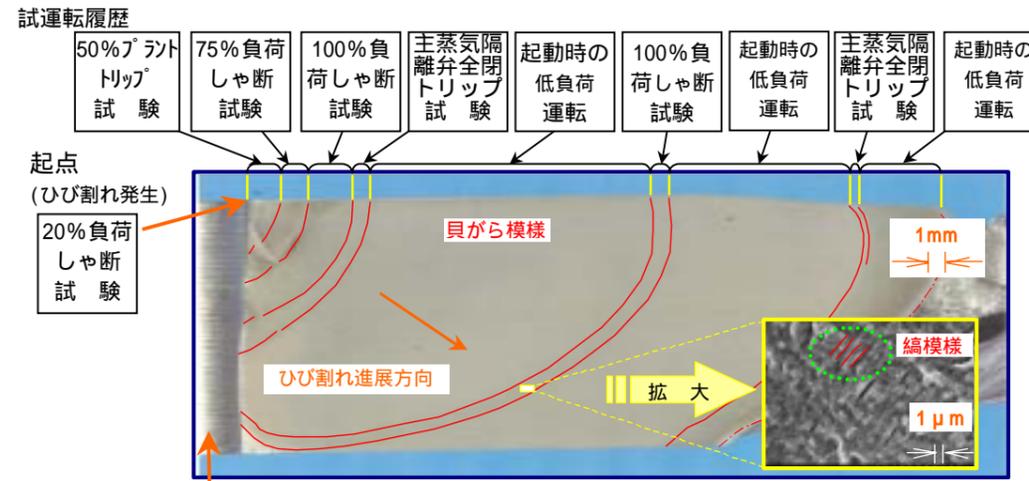
低圧タービン（A）～（C）12段の羽根840枚のうち、258枚の羽根根元取付け部に「ひび割れ」「折損」が認められましたが、それ以外の段の羽根および車軸等には、ひび割れ等の異状はありませんでした。

高サイクル疲労特有の貝がら模様や縞模様が観察されました。志賀2号機の試運転履歴との比較を行ったところ、この貝がら模様の間隔と試運転履歴に相関関係が認められました。

止めピンを挿入 ひび割れの破面状況と試運転履歴の関係

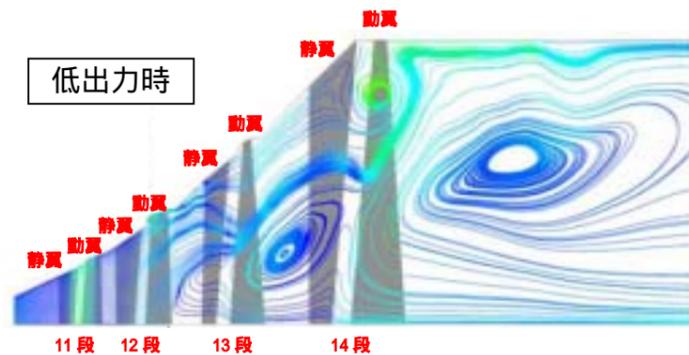
試運転中に実施した電気出力20%負荷しゃ断試験時の低圧タービン内における「蒸気流の乱れによる不規則な振動（ランダム振動）による応力」と「一時的な蒸気の逆流（フラッシュバック）による羽根の振動による応力」が重なり合ったことにより初期のひび割れが発生し、その後の低負荷運転・負荷しゃ断試験等に伴い繰り返し加わった応力により、割れが進展したものと特定いたしました。

低出力運転時には、12段部にも蒸気乱れによる渦が発生することを確認しました。なお、13段と14段はこれによる振動を考慮した設計となっています。

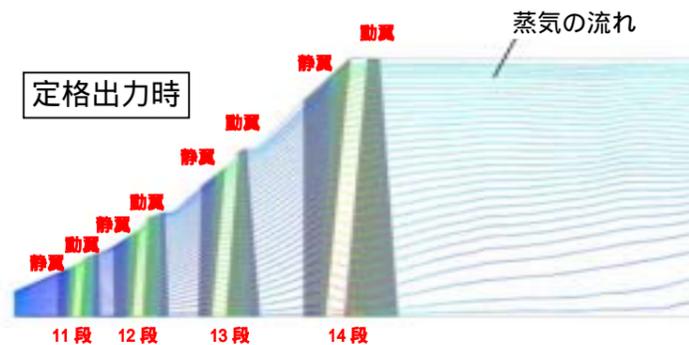
低圧タービン内の蒸気流れの乱れによる渦の影響（ランダム振動）

設計段階において、低負荷運転時に12段までランダム振動の影響が及ぶことが認識されず、フラッシュバックと重なり合っ、12段の羽根に過大な応力が発生することが想定されていませんでした。

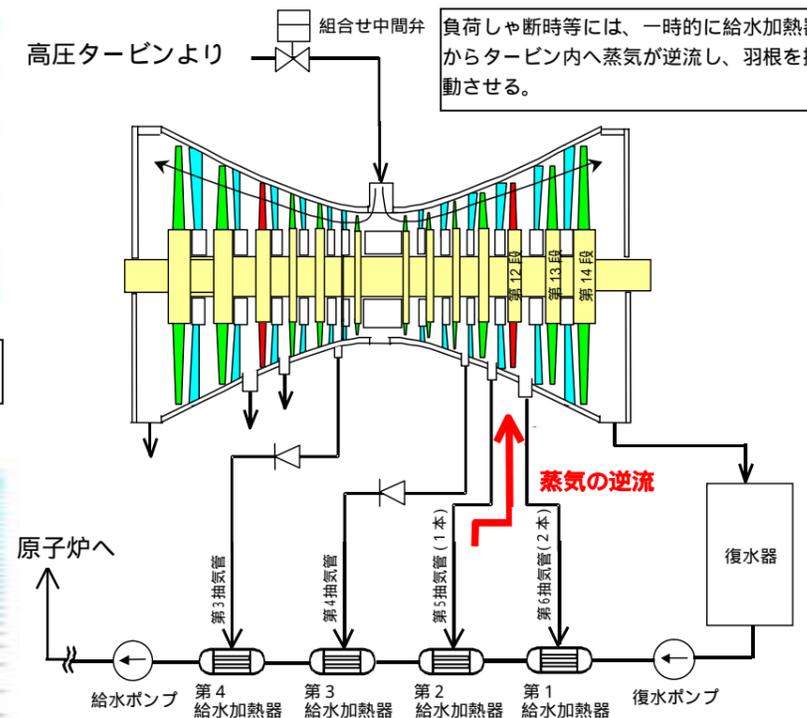
低圧タービン内への蒸気の逆流（フラッシュバック）

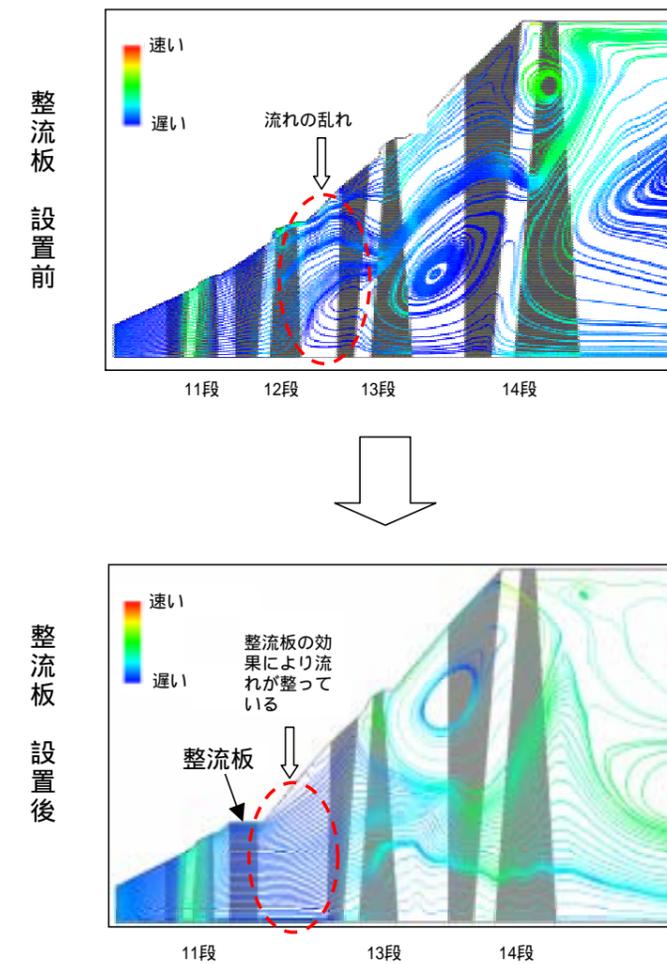
図2 低負荷時の蒸気の流れ

ランダム振動およびフラッシュバックによる流体加振力の影響を検討し、整流板設置後の方が、流れの乱れが小さく、また、13段および14段に対する低負荷時の流れ状況が悪化することはないこと等、問題のないことを確認しました。整流板の設置に当たっては、工事計画の届出を行い、その後国の厳正な審査を受けます。
