発電所名	志賀原子力発電所1号機	日時	平成11年6月18日2時18分発生
件名	第5回定期検査中に発生した臨界事故について		
事象発生箇所	設備名	計測制御系統設備	
	系統名	—	
	装置名	制御棒・制御棒駆動装置	
	標準装置名	制御棒・制御棒駆動装置	
	機器名	制御棒駆動機構	
	部品名	—	
発生前の電気出力	0万kW	発見時のプラント状況	定期検査中
放射能の影響	無し		
発見方法	運転監視	発電停止時間	
原因分類	故意・過失、作業者の過失		
国への法令報告根拠	—	国際原子力事象評価尺度(INES)	2
事象発生状況	平成11年6月18日、第5回定期検査のため停止中、原子炉停止機能強化工事の機能確認工事の準備として、制御棒関連の弁を操作していたところ、3本の制御棒が想定外に全挿入位置から引き抜かれ、原子炉が臨界状態となった。この事象により、原子炉自動停止信号が発生したが、直ちに制御棒が挿入されず、約15分間制御棒が全挿入されなかった。		
原因調査の概要	原子炉戻りラインの弁を開けずにCRD(制御棒駆動水圧系)挿入ライン隔離弁を閉としたことにより、引抜ラインに圧力がかかり、制御棒が引抜けた。原子炉自動停止信号が発生しにもかかわらず、制御棒が挿入されなかったのは、CRD挿入ライン隔離弁が閉であったこと及び水圧制御ユニットアキュムレータに圧力が充てんされていなかったためである。		
事象の原因	(1)関係者の連携不足から、制御棒駆動系の流量調節弁を閉とする前に(101,102)弁の全閉操作を始めた。 (2)電気保修課員は、作業票に試験手順書を添付しなかったため、運転員は事前に試験手順をチェックできず、また試験の内容を知らなかった。 (3)試験を実施した電気保修課員と運転員の打合せ等が不十分であり、(101,102)弁の隔離操作が当直長の指揮下で行われなかった。 (4)制御棒駆動系の系統圧力が高くなったことを知らせる警報が、他の作業のため除外されていた。		
再発防止対策	(1)操作手順の改善 ・制御棒駆動機構の隔離手順について臨界防止措置を考慮したものに改善する。 ・HCU隔離弁の管理を厳重にするための施錠措置、HCU隔離弁の操作に関する注意標示。 ・制御棒駆動機構の隔離操作中は関連パラメータを連続監視する。 ・運転操作要領の制御棒駆動機構の隔離に係る手順の明確化を図る。 (2)運用管理面の改善 ・監視に必要な計器及び警報が供用状態にあることを制御棒駆動機構の隔離前に確認することを手順に明記する。 ・試験時の具体的な役割分担を事前に明確化することを規定する。 (3)設備対策 ・制御棒駆動系の系統圧力が高くなったことを知らせる警報は、現在差圧の高側と低側が共通であることから、これを分離・識別し、運転員への情報提供の明確化を図る。

## 志

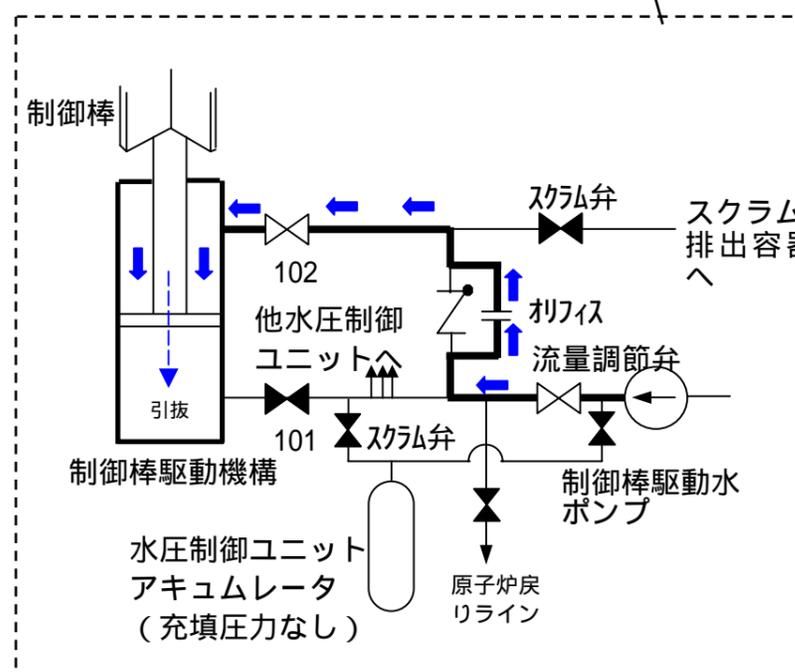
原子炉戻りラインの弁を開けなかったことに加え、流量調節弁が開いたまま 101 弁を閉としたことから、矢印の圧力がかかり、制御棒が想定外に引き抜かれた。  
原子炉が臨界状態となり、原子炉自動停止信号が発生したが、101 弁が開であったこと及び水圧制御ユニットアキュムレータに圧力が充てんされていなかったことから、直ちに制御棒が挿入されなかった。
