発電所名	志賀原子力発電所2号機	日時	平成21年11月13日01時30分（原子炉停止決定）	
件名	非常用ディーゼル発電機2台の待機除外に伴う原子炉手動停止について			
事象発生箇所	設備名	電気設備		
	系統名	非常用ディーゼル発電機系		
	装置名	ディーゼル発電機装置		
	標準装置名	ディーゼル発電機装置		
	機器名	非常用ディーゼル		
	部品名	その他(圧力制御逆止弁)		
発生前の電気出力	1206万kW	発見時のプラント状況	定格出力運転中(調整運転中)	
放射能の影響	無し			
発見方法	試験・検査	発電停止時間		
原因分類	故意・過失、作業者の過失			
国への法令報告根拠	実用炉則19条の17第二号	国際原子力事象評価尺度(INES)	レベル1	
事象発生状況	<p>志賀原子力発電所2号機は、第2回定期検査中の定格電気出力で調整運転中の11月12日、非常用ディーゼル発電設備(以下、「D/G」という)A号機の定例試験としてターニング※を開始したところ、インジケータ弁から潤滑油約100ccが漏れ出したため、D/GA号機が動作可能であることが確認できないと判断し、保安規定に定める運転上の制限を満足していないと判断した。</p> <p>これに伴い、保安規定に定める措置を実施することとし、非常用ディーゼル発電設備B号機の動作確認として、ターニングを開始した。しかし、D/GB号機のインジケータ弁から潤滑油4ccが漏れ出したため、B号機についても動作可能であることが確認できないと判断した。</p> <p>2台の非常用ディーゼル発電設備が動作可能と判断できない状態となったため、保安規定に従い、原子炉を手動停止することを決定し、11月13日、原子炉を手動停止した。なお、本事象による排気筒モニタの指示値に異常はなく、外部への放射性物質の影響はなかった。</p> <p>※：ディーゼル機関起動前には、潤滑油や水などがシリンダ内に溜まっていないことを確認するため、インジケータ弁を確認しながら、ターニングを行う手順としていた。</p>			
原因調査の概要	<p>ディーゼル機関のインジケータ弁から漏れ出した潤滑油は、シリンダ内に溜まっていた潤滑油か、インジケータ弁近傍配管内の残油のいずれかであり、このうち、シリンダ内に潤滑油が溜まる経路としては揺れ腕装置側潤滑油系統、ピストン側潤滑油系統の異常による流入が考えられた。</p> <p>今回のインジケータ弁からの潤滑油漏れは、平成21年10月14日に発生した同様な事象と共通要因の可能性も考えられ、インジケータ弁からの潤滑油漏れの要因について、以下の観点から調査を実施した。</p> <ol style="list-style-type: none"> 圧力制御逆止弁の動作点確認における加圧不可 圧力制御逆止弁

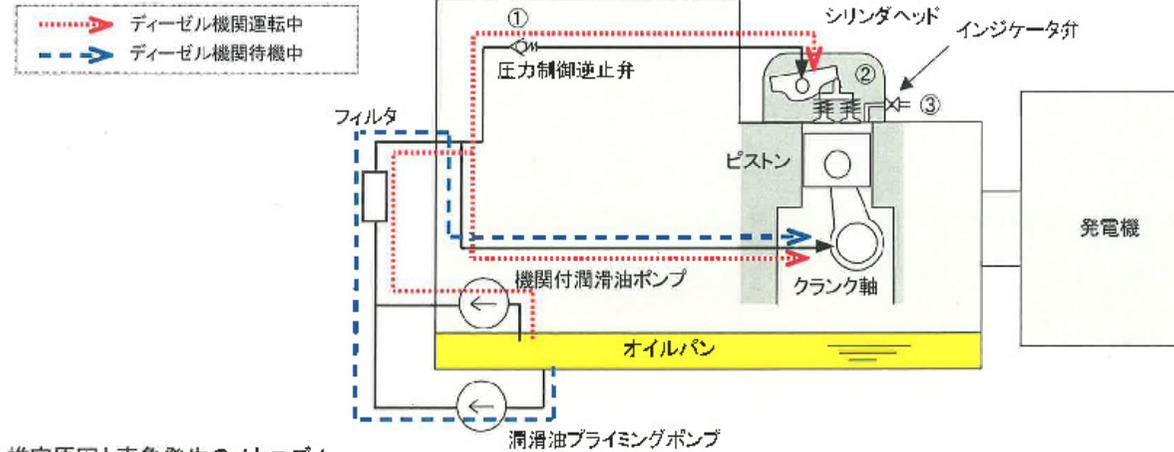
1. 潤滑油の流れ

2. 推定原因と事象発生メカニズム

① 圧力制御逆止弁の動作不良

- ・圧力制御逆止弁の弁体が弁箱内部で傾いた状態で閉鎖動作を繰返したことにより、摺動面に摩擦を発生させ、弁体が動き難くなった。
- ・同弁内に混入した鉄酸化物が、この摺動面の摩耗を助長した。
- ・同弁が、非常用ディーゼル発電機の停止時に、閉じるべき潤滑油圧力で完全に閉止しなかった。

② シリンダ内への潤滑油流入

- ・揺れ装置に供給された潤滑油が、給・排気弁の弁棒と弁案内ブッシュの隙間を通じてシリンダ内に流入した。

③ ターニング[※]時にインジェクタ弁からの漏えい

- ・ターニングによるピストンの上昇に伴い、インジェクタ弁から潤滑油が漏れ出た。
