発電所名	志賀原子力発電所2号機	日時	平成21年12月6日16時29分
件名	非常用ディーゼル発電機A号機の確認試験中におけるインジケータ弁からの潤滑油漏れについて		
事象発生箇所	設備名	電気設備	
	系統名	非常用ディーゼル発電機系	
	装置名	ディーゼル発電機装置	
	標準装置名	ディーゼル発電機装置	
	機器名	非常用ディーゼル	
	部品名	その他(圧力制御逆止弁)	
発生前の電気出力	0万kW	発見時のプラント状況	定期検査中(冷温停止中)
放射能の影響	無し		
発見方法	試験・検査	発電停止時間	-
原因分類	その他		
国への法令報告根拠	-	国際原子力事象評価尺度(INES)	-
事象発生状況	<p>志賀原子力発電所2号機の手動停止に至った非常用ディーゼル発電機2台待機除外事象(平成21年11月13日)に対する対策工事の一環として、圧力制御逆止弁を交換した後、非常用ディーゼル発電機(以下、「D/G」という)A号機の機能検査の事前準備としてターニング操作※を実施したところ、1個のシリンダのインジケータ弁から潤滑油が約20cc排出された。</p> <p>※ターニング操作: ディーゼル発電機を運転する前に予めシリンダ内に水や油等がないか確認するためにディーゼル発電機をモータでゆっくり回す操作。</p>		
原因調査の概要	<p>今回の事象も、前回事象も同様にインジケータ弁から液体が排出された事象であるが、前回事象は排出までのD/Gディーゼル機関の待機期間が26日間であったことに対して、今回の事象は約1日間の短時間で発生したことが大きな違いであり、前回事象との原因が異なることが想定されるものの、前回事象との関連も調査するため、前回事象において調査済みの項目についても再度確認することとし、調査に抜けがないように網羅的に実施した。</p> <p>a.機器異常による要因 b.構造上起こりうる要因 (a)シリンダ内負圧によるオイルアップ現象 (b)ピストン連通孔からの潤滑油の流入</p> <p>事象発生の推定メカニズムは以下のとおり。 D/Gディーゼル機関の停止後、給・排気弁が閉であり、ピストン冷却用の潤滑油がピストンに供給された状態で停止しているシリンダは、シリンダ内が負圧となり、ピストンリング部に保有している潤滑油がシリンダ内に流入する。 更に、連接棒の頂部形状、連接棒角度等の条件が整った場合は、ピストン連接棒頂部で跳ね返った潤滑油がピストン連通孔から逆流し、ピストンリング部に供給されることで、ピストンリングが保持している潤滑油量を超えてシリンダ内に潤滑油が流入する。この状態で、ターニングを行ったため、インジケータ弁から潤滑油が排出されたと推定する。 ピストン連通孔からの潤滑油逆流については、D/Gディーゼル機関待機中の機関入口潤滑油圧力が標準設計

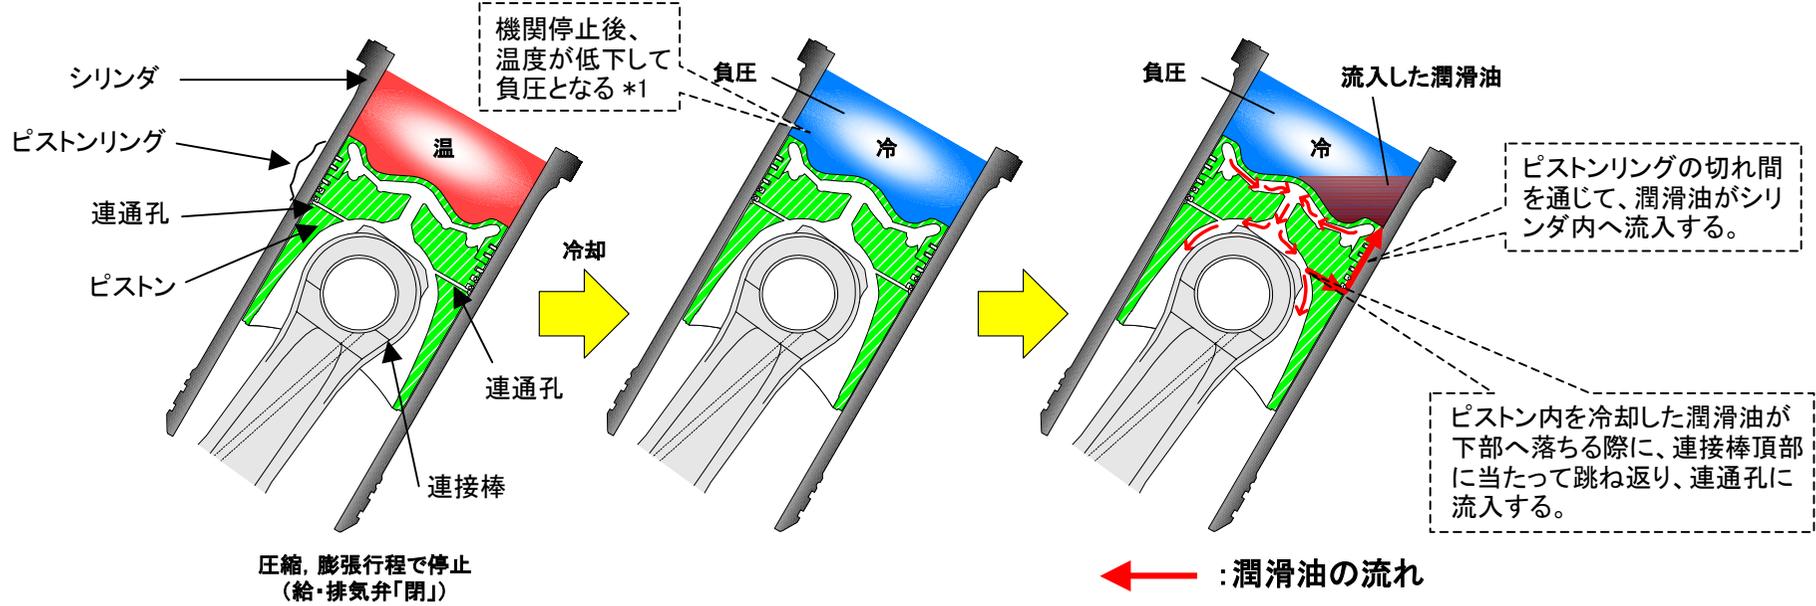
シリンダ内への潤滑油の流入説明図

<p>事象の原因</p>	<p>D/Gは停止後の温度低下によって給・排気弁が閉じている一部のシリンダの燃焼室内が負圧(大気圧より圧力が低い状態)となることが一般的にある。</p> <p>今回(12月)の事象は、系統全体の潤滑油供給量が多かったため、負圧となった状態でピストンの停止位置等の条件が重なると、ピストン内部に供給されている潤滑油がピストンの連通孔※まで供給され、この連通孔を通じてシリンダ燃焼室内に連続的に吸い上げられたものであることを確認した。</p> <p>今回の事象は設備損傷によるものではなく、前回(11月)の圧力制御逆止弁の着座不良とは異なる原因である。</p> <p>さらに、シリンダ燃焼室内の潤滑油の量は数百ccであっても、ディーゼル機関は起動可能であり、非常用電源としての機能に影響を与えるものではなく、安全上の問題がないことを確認した。</p> <p>※ピストンの連通孔： ディーゼル機関運転中の潤滑油消費量低減を目的として、シリンダ内面の油膜をピストンを介してクランク室に戻すために設置した孔で、ピストン1個に4つある。</p>
<p>再発防止対策</p>	<p>(1) 潤滑油プライミングポンプの間欠運転 シリンダ燃焼室内の負圧を低減し、また、潤滑油の吸い上げ量を低減するため、機関停止後シリンダ燃焼室内が負圧になる可能性がある期間、潤滑油プライミングポンプを間欠運転(5分運転、15分停止)にした。</p> <p>(2) 潤滑油の戻り配管の設置 ピストン部への潤滑油供給量を低減するため、潤滑油プライミングポンプ出口に潤滑油の一部を戻す配管を設置した。</p> <p>上記対策を施した後、全ての非常用ディーゼル発電機において、シリンダ燃焼室内への潤滑油の吸い上げ量が10cc以内に大きく低減したことを検証した。</p>

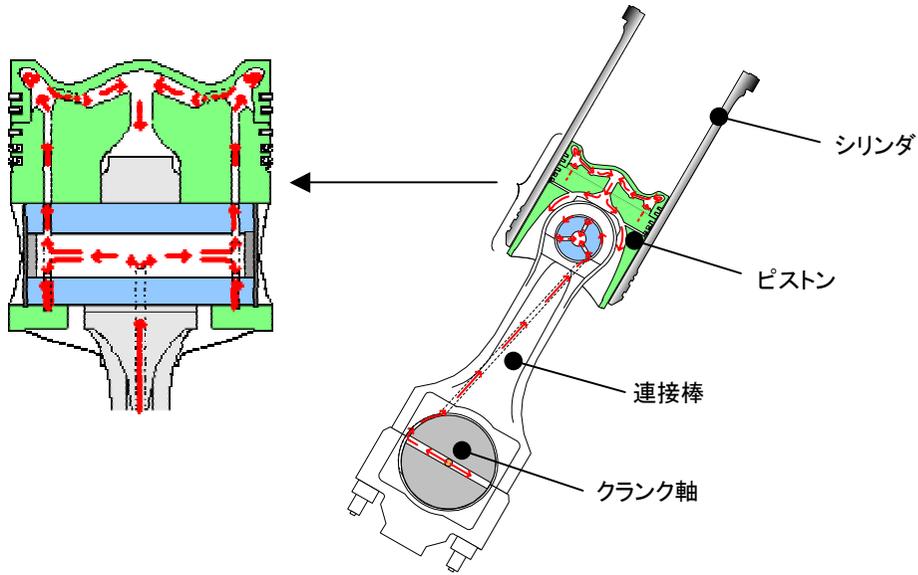
* シリンダ内が負圧となるのは、ピストンが圧縮・膨張行程で停止し、給排気弁が「閉」となっている状態の一部のシリンダで発生する。
