発電所名	志賀原子力発電所1号機	日時	平成22年12月13日1時11分
件名	制御棒水圧制御ユニットの点検に伴う原子炉手動停止について		
事象発生箇所	設備名	計測制御系統設備	
	系統名	制御棒及び制御棒駆動系	
	装置名	制御棒・制御棒駆動装置	
	標準装置名	制御棒駆動機構	
	機器名	制御棒駆動機構	
	部品名	その他(方向制御弁シート部)	
発生前の電気出力	0万kW	発見時のプラント状況	原子炉起動操作中
放射能の影響	無し		
発見方法	運転操作	発電停止時間	558時間 44分
原因分類	その他		
国への法令報告根拠	-	国際原子力事象評価尺度(INES)	-
事象発生状況	<p>原子炉起動中、制御棒1本の引抜操作を実施したところ、「制御棒ドリフト*1」警報が発生するとともに、当該制御棒が予定していた2ノッチ*2引き抜き位置よりさらに3ノッチ引き抜ける事象が発生した。直ちに、当該制御棒を予定していた制御棒位置まで挿入した。</p> <p>その後、制御棒の操作に問題がないことを確認するとともに、当該制御棒について事象の再現の有無を確認したが、再現されず、制御棒の正常な動作を確認した。</p> <p>本事象は原子炉の安全性に影響を及ぼすものではないが、念のため、制御棒の水圧制御ユニット*3の点検を実施することとし、12月13日、22時より原子炉出力の降下を開始し、原子炉を手動停止した。</p> <p>*1: 制御棒ドリフト 制御棒の位置(ポジション)が正しく確認できない状態をいう。</p> <p>*2: ノッチ 制御棒の移動量を示す単位で、1ノッチは約15cm。 全挿入から全引抜位置の移動には、24ノッチ(約3.6m)必要となる。</p> <p>*3: 制御棒の挿入・引抜を制御するための装置で、制御棒(全89体)について1体毎に設置している。</p>		
原因調査の概要	<p>原因究明のため、制御棒が予定以上に引抜けたことに対する要因分析を行い、当該制御棒の関連機器について多面的な調査・点検を実施した結果、制御棒を引抜く際に動作する方向制御弁に微細な異物を確認した。このことから、微細な異物により、制御棒の引抜操作を停止しても方向制御弁が一時的に完全に閉じた状態とならず、制御棒が予定していた引抜位置より更に引抜けたものと推定した。</p>

# 制御棒水圧制御ユニットの点検結果

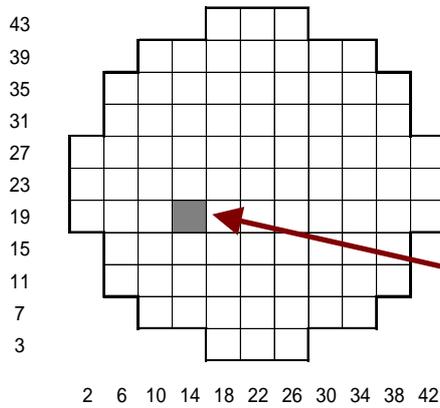
制御棒の炉内配置図

当該制御棒  
(座標 14-19)

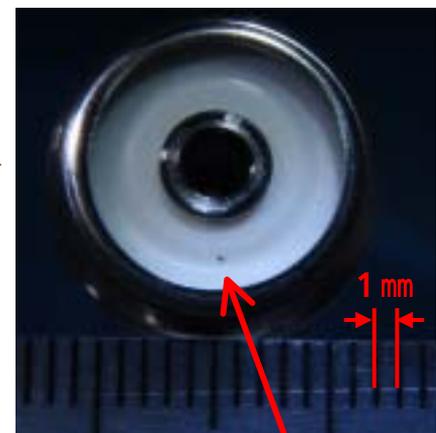
ピストンシート部写真

事象の原因	<p>異物は、前回定期検査時に当該制御棒水圧制御ユニットを点検した際に混入し、その後、同弁シート部に付着したものと推定した。</p>

直径約0.2mmの異物

再発防止対策	<p>今回実施する以下の対策を実施した。</p> <ul style="list-style-type: none"><li>・当該座標の水圧制御ユニットの方向制御弁(4弁)の取替およびマニホールドフィルタの点検を実施する。</li><li>・全ての水圧制御ユニットの方向制御弁およびマニホールド部について、フラッシングを実施する。</li><li>・当該の制御棒について、1ノッチおよび2ノッチフルストロークの動作試験を実施する。</li><li>・当該制御棒以外の制御棒については、1ノッチフルストロークの動作試験を実施する。</li></ul> <p>さらに、今後とも実施する対策は以下のとおり。</p> <ul style="list-style-type: none"><li>・異物混入防止対策については、従来から実施している「開口部の養生」、「ゴム手袋の交換」「異物確認のダブルチェック」等を継続して実施するとともに、更なる対策として、以下の実施を工事要領書に記載する。</li><li>・作業エリアの出入口等に粘着マットを設置する。</li><li>・作業エリア上部にシート養生を施し、上部からの異物飛来・落下を防止する。</li></ul>
--------	---
