発電所名	志賀原子力発電所2号機	日時	平成23年1月21日16時00分(原子炉停止決定)
件名	原子炉格納容器内冷却器凝縮水量の低下に伴う原子炉手動停止について		
事象発生箇所	設備名	原子炉格納施設	
	系統名	その他(ドライウエル冷却系)	
	装置名	除湿器・湿分分離装置	
	標準装置名	除湿器	
	機器名	除湿器	
	部品名	その他(除湿冷却器出口凝縮水配管)	
発生前の電気出力	1206万kW	発見時のプラント状況	定格運転中
放射能の影響	無し		
発見方法	運転監視	発電停止時間	320時間 36分
原因分類	その他		
国への法令報告根拠	実用炉則19条の17第2号	国際原子力事象評価尺度(INES)	レベル0-(暫定)
事象発生状況	<p>定格電気出力一定運転中のところ、1月15日よりドライウエル冷却系冷却器凝縮水量※1及びドライウエル高電導度廃液系サンプ※2水位計の指示値の低下傾向が確認された。</p> <p>両計器の指示値の低下傾向が継続しており、凝縮水量の測定ができないことから、原子炉施設保安規定に定める運転上の制限※3を満足していないと判断し、原子炉を手動停止し、凝縮水流路等の点検を実施することとし、1月21日23時より原子炉の出力の降下を開始した。</p> <p>なお、原子炉格納容器内の温度、圧力、漏えい検出系放射線モニタ指示値等の他の計器の指示値に異常はなく、凝縮水量が測定できない状態でも発電所の運転に直接影響を与えるものではない。</p> <p>※1 ドライウエル冷却系冷却器凝縮水量 原子炉格納容器(ドライウエル)内の湿分は、格納容器冷却系冷却器により凝縮水となる。この凝縮水の流量を測定しており、格納容器内の冷却水の漏えいの有無を監視する計器の一つ。</p> <p>※2 ドライウエル高電導度廃液系サンプ 原子炉格納容器内で発生する凝縮水や万一の格納容器内での漏えい水を一時的に貯蔵する槽(溜めます)。</p> <p>※3 運転上の制限 保安規定では、原子炉の運転状態に応じ、「運転上の制限」を定めている。 今回の「運転上の制限」は、原子炉格納容器内の原子炉冷却材漏えい率を確認できること。</p>

ドライウェル冷却系凝縮水流量低下の原因と対策について

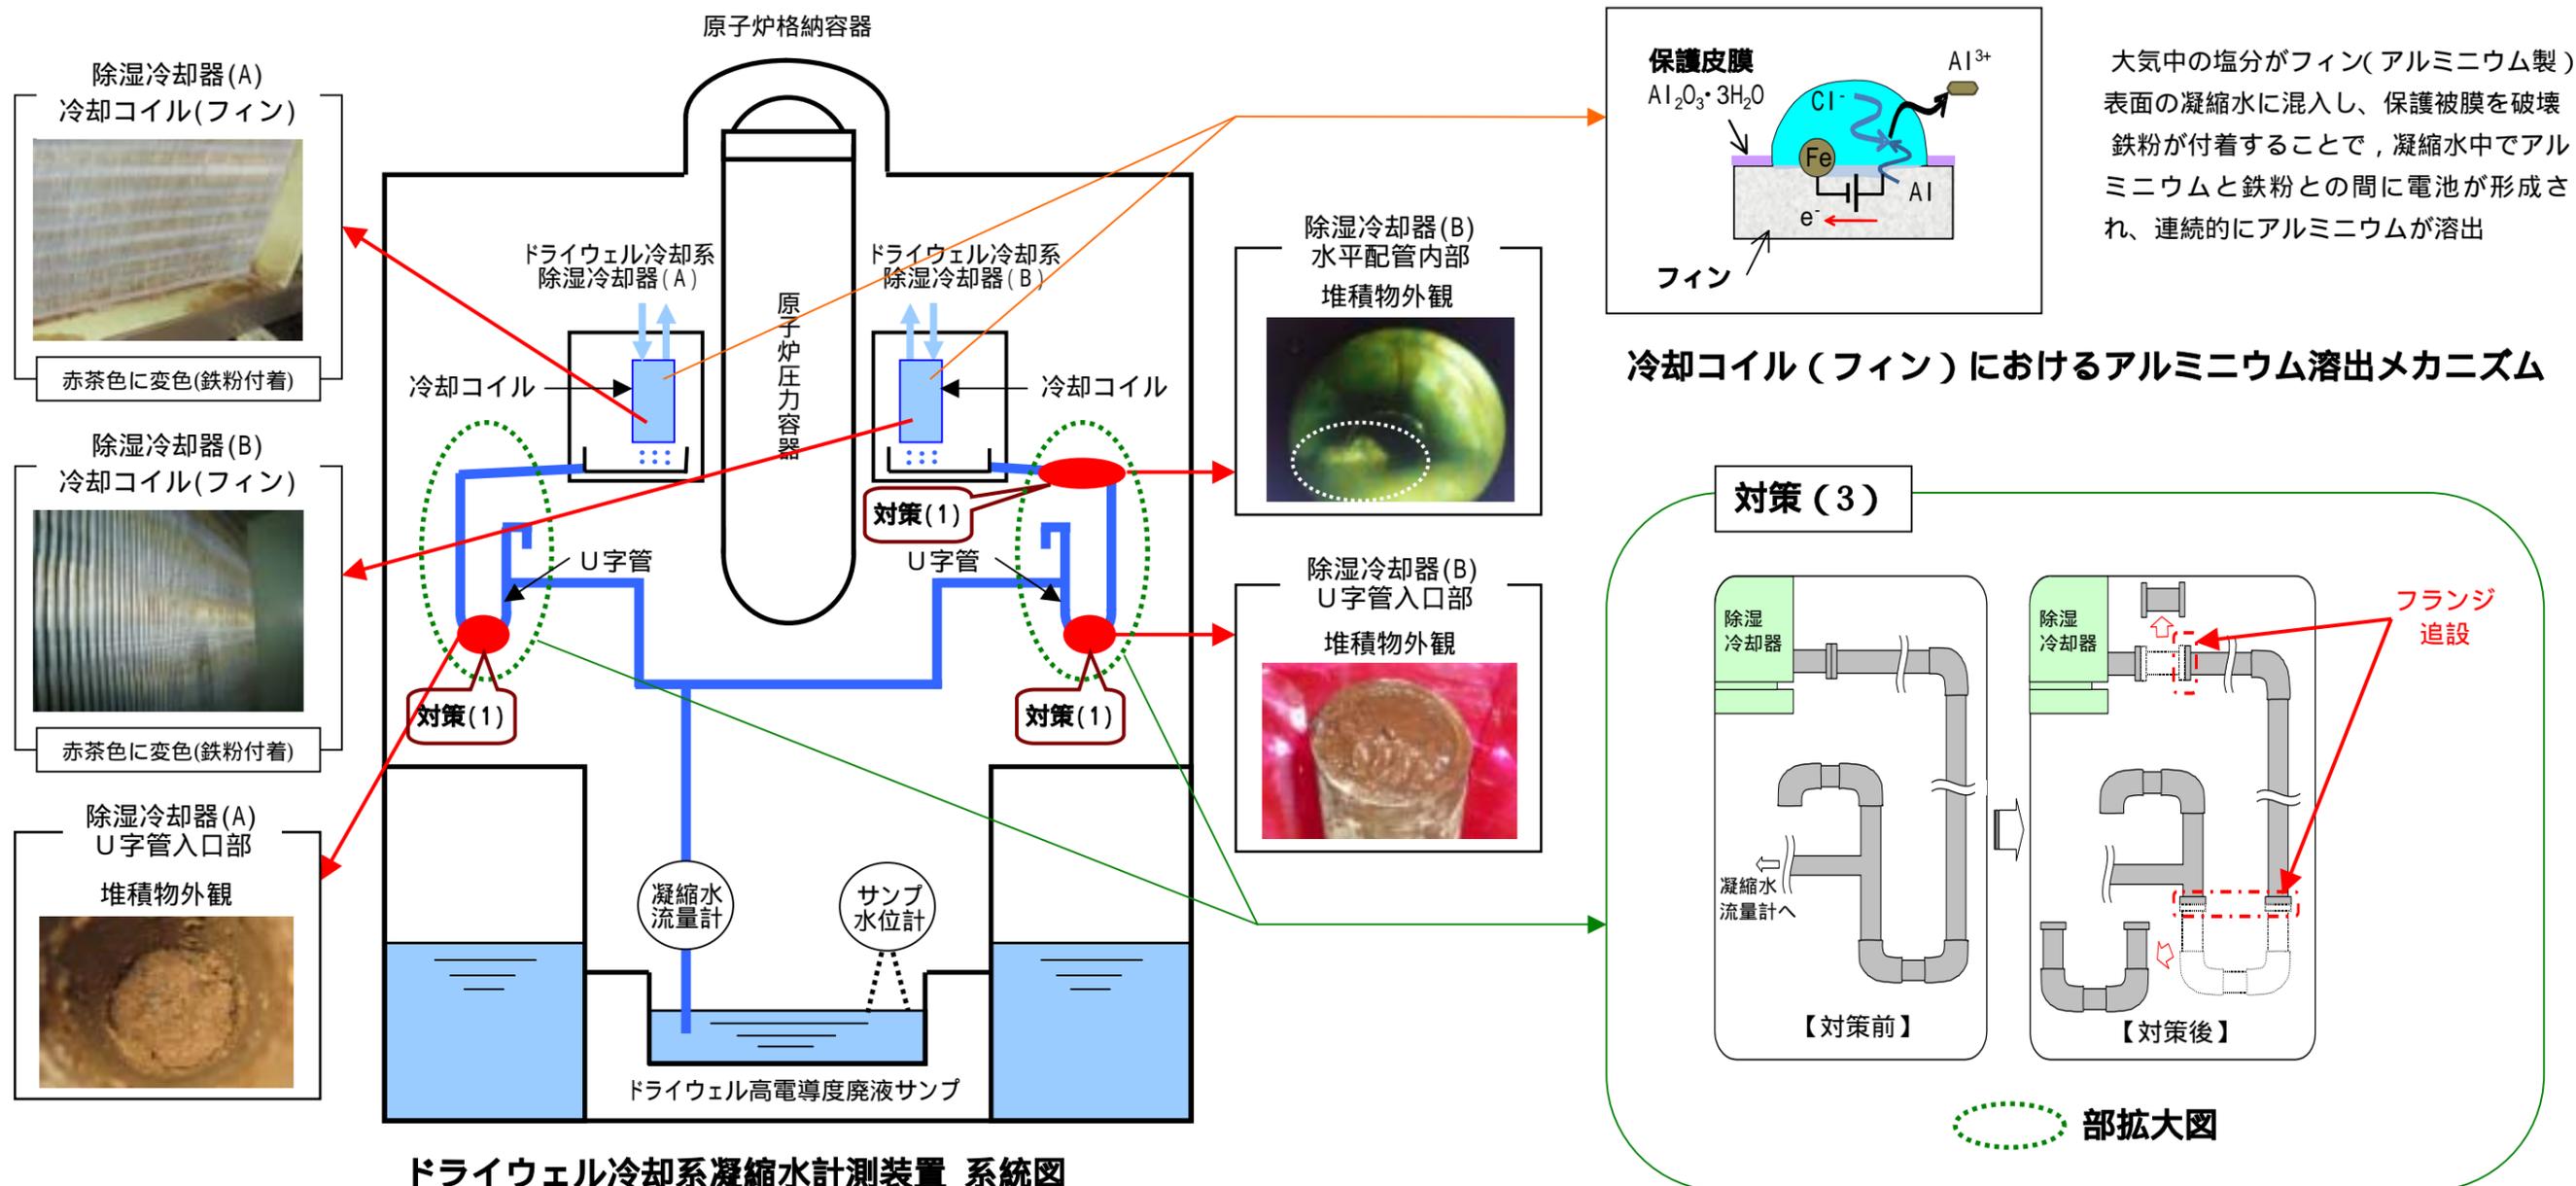
ドライウェル冷却系凝縮水計測装置 系統図

冷却器 5 台の内、除湿機能のある除湿冷却器 (A)、(B) 出口凝縮水配管に設置されている U 字管および除湿冷却器 (B) 出口凝縮水配管の水平配管内にアルミニウム化合物、鉄化合物等から成る泥状の堆積物が確認された。これにより U 字管部が閉塞し、凝縮水が下流側にほとんど流れなくなったものと判明した。

この堆積物は、長期停止期間中に実施した耐震裕度向上工事(平成 19 年 2 月～平成 20 年 3 月)で発生した鉄を含む大量の粉塵が、ドライウェル冷却系に流入し、冷却コイルのフィン(アルミニウム製)にて、大気中の塩分および凝縮水の作用により化学的な反応を起こすことなどによりアルミニウム化合物及び鉄化合物が継続して形成されたものであることを確認しました。

- (1) 耐震裕度向上工事を実施した際、ドライウェル冷却系への鉄を含む粉塵の流入抑制に関する配慮が必ずしも十分とはいえない状況の中で、鉄を含む粉塵が通常よりも多く同系統内に流入したものと推定。
- (2) 定期点検毎に当該配管の洗浄を実施していたものの、泥状の堆積物までは除去できず、徐々に堆積が進み配管を閉塞させたものと推定。

- (1) 配管内の堆積物が確認された箇所について堆積物を除去するとともに、凝縮水が正常に流れることを確認した。
- (2) 定期点検時にドライウェル内で作業を行う際の仮設フィルタ設置を徹底するとともに、工事内容に応じて、局所排風機の使用等、鉄を含む粉塵の流入抑制を適切に実施する。
- (3) 泥状の堆積物が堆積しやすい除湿冷却器出口水平配管部、U 字管下部を、点検手入れが容易に行えるように取り外し可能な構造に変更し、毎定期点検時に配管内部の点検・清掃を実施する。
