発電所名	志賀原子力発電所1号機	日時	平成24年5月16日
件名	低圧タービン動翼取付部のひびについて		
事象発生箇所	設備名	タービン設備	
	系統名		
	装置名	主タービン装置	
	標準装置名		
	機器名	発電用タービン	
	部品名	羽根	
発生前の電気出力	0万kW	発見時のプラント状況	定期検査中(冷温停止中)
放射能の影響	無し		
発見方法	試験・検査	発電停止時間	-
原因分類	時間依存性のある劣化		
国への法令報告根拠	-	国際原子力事象評価尺度(INES)	-
事象発生状況	<p>他社の原子力発電所において、低圧タービン動翼※1取付部にひび等が確認されたことを踏まえ、志賀原子力発電所1号機で自主的に行っていた蒸気タービン動翼取付部の追加点検において、平成25年5月16日、磁粉探傷検査※2により、低圧タービンの動翼取付部にひびを確認した。</p> <p>引き続き、残りの箇所を点検し、6月12日、磁粉探傷検査が終了し、合計123箇所にひび(最大長さ73mm)を確認した。</p> <p>※1 動翼 タービンに入ってきた蒸気エネルギーを回転力に変換する羽根であり、タービン車軸に固定され、回転する。</p> <p>※2 磁粉探傷検査(MT) 非破壊検査の一種で、検査対象物に磁界を作用させたときの磁粉模様により、対象物表面(表面近傍の内部を含む)を調査する検査</p>		
原因調査の概要	<p>磁粉探傷検査の結果、低圧タービン(A)、(B)の第10段から第12段の123枚の動翼取付部に計169箇所のひびを確認した。</p> <p>確認されたひびは、金属組織の粒界に沿って発生し、多数に枝分かれしており、応力腐食割れ(以下、「SCC」という。)特有の様相を呈していることを確認した。</p>		
事象の原因	<p>原因調査の結果、低圧タービン動翼取付部のひびは、他プラントと同様に10万時間程度の運転で確認され、その様相が金属組織の粒界に沿って発生し、多数に枝分かれするSCC特有のものであること、また、材料・環境・応力の3要因が重畳していることからSCCが原因と推定した。</p>		
再発防止対策	<p>応力腐食割れ対策を施した最新設計の蒸気タービン一式(高圧タービン、低圧タービン)に取り替える。なお、低圧タービン動翼取付部の応力を以下の方法により、低減させる。</p> <ul style="list-style-type: none"> ・動翼取付部の形状変更による応力集中の緩和 ・ショットピーニングによる当該部への圧縮応力の付与

志賀原子力発電所 1号機 低圧タービン動翼取付部におけるひびに対する原因と対策について

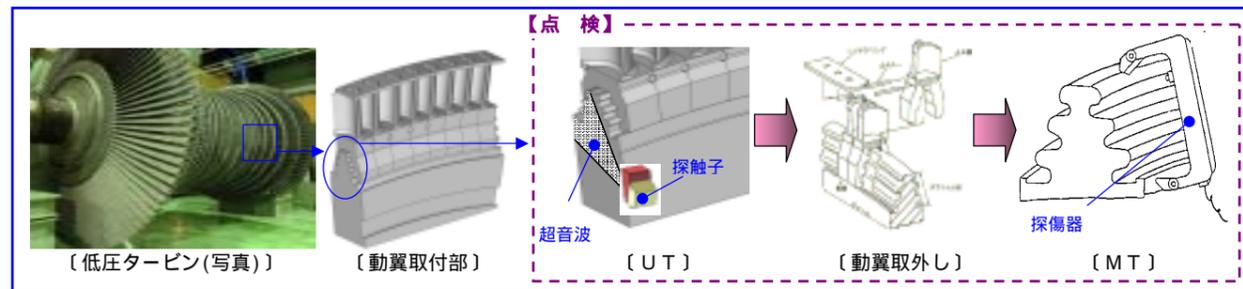
図 1 蒸気タービン動翼取付部点検概要

平成 23 年 10 月より実施中の第 13 回定期検査で、蒸気タービン開放点検を実施したが、他社の原子力発電所(以下、「他プラントという。」)において、低圧タービン動翼取付部に応力腐食割れ(以下、「SCC」という。)と推定されるひびが確認されたことから、蒸気タービン動翼取付部の追加点検を行ってきた。

その結果、**123 箇所の動翼取付部に計 169 本のひびを確認した。**

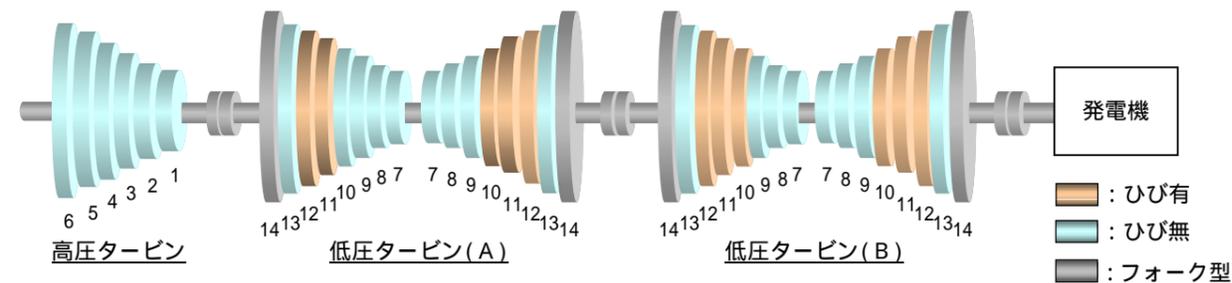
図 2 蒸気タービン動翼取付部 UT、MT 範囲

UT：超音波探傷試験
MT：磁粉探傷試験

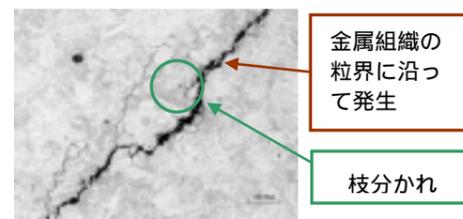
図 3 ひびの表面状態

ひびは、最大長さ 73mm、最大深さ 14mm であり、**金属組織の粒界に沿って発生し、多数に枝分かれしており、SCC 特有の様相を呈していることを確認した。**

低圧タービン動翼取付部のひび発生の原因を究明するための調査の結果、低圧タービン動翼取付部のひびは、他プラントと同様に 10 万時間程度の運転で確認され、その様相が金属組織の粒界に沿って発生し、多数に枝分かれする SCC 特有のものであること、また、SCC を発生させる材料・環境・応力の 3 要因が重畳していることから SCC が原因と推定した。

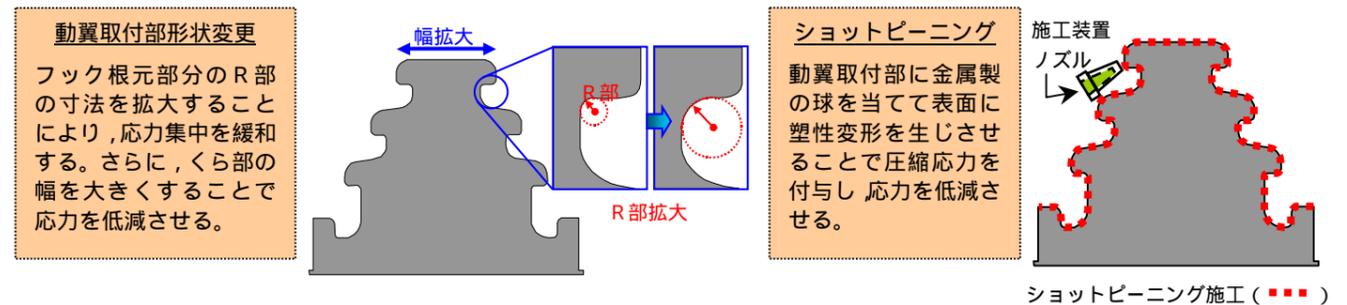
図 5 動翼取付部形状変更概要

SCC は、材料・環境・応力の 3 要因が重畳した場合に発生するため、**SCC 対策として、低圧タービン動翼取付部の応力を以下の方法により低減させる。**さらに、材料については可能な限り不純物を低減させる。

- ・ **動翼取付部の形状変更による応力集中の緩和**
- ・ **ショットピーニングによる当該部への圧縮応力の付与**

なお、これらの対策は、ひびの切削により、動翼取付部の形状が変化していることから現品への適用ができないことなどを踏まえ、最新設計の**蒸気タービンに取り替える。**
