「志賀原子力発電所における石川県・志賀町への連絡基準に係る覚書」  
連絡区分Ⅲに係る連絡（平成23年2月分）について

## 志賀原子力発電所 2号機 制御棒駆動機構駆動制御回路の不具合について

## 志賀原子力発電所1号機 使用済ハフニウムフラットチューブ型制御棒のひびについて

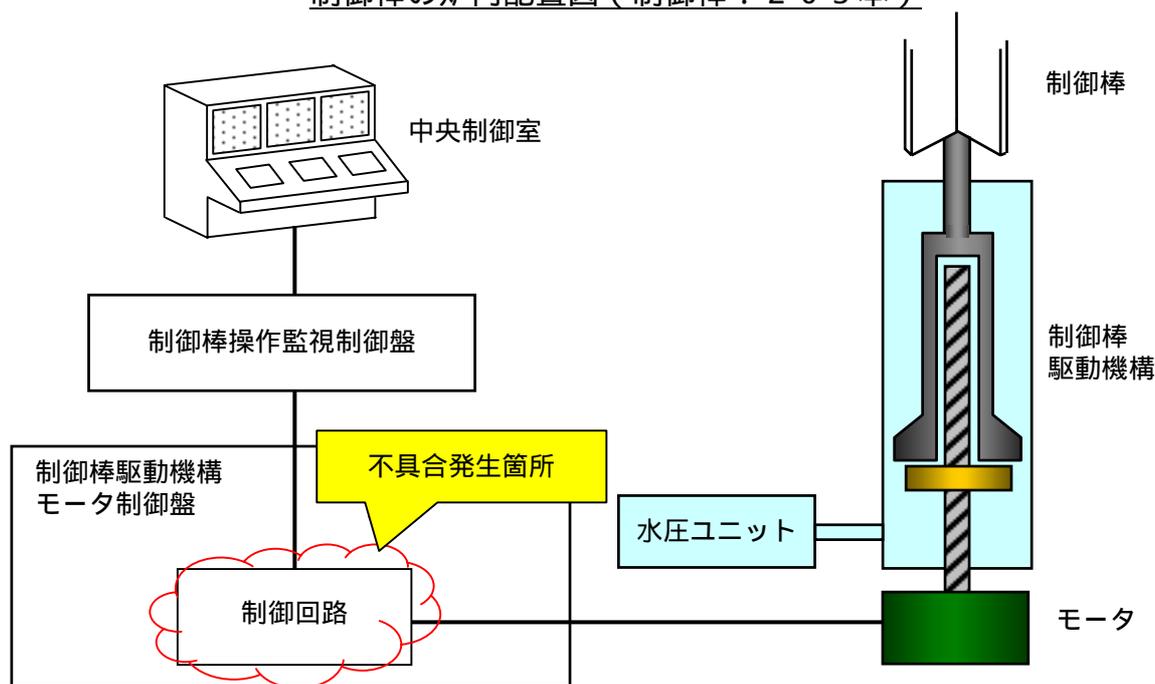
制御棒駆動機構概要図

停止中の志賀原子力発電所 2号機において、平成 23 年 2 月 3 日 23 時 20 分頃、機器の確認作業の中で、制御棒駆動機構の駆動電源を投入したところ、全制御棒 205 本の内 2 本の制御棒の制御回路において、不具合を確認しました。

原因は、消耗品である電子基板の故障であり、当該基板を予備品と交換し、復旧しました。

2号機の制御棒駆動機構は、従来の水圧方式に微動可能な電源駆動方式を加え、制御棒駆動源の多様化を図っている。制御棒は、通常時は電源駆動により調整し、緊急挿入時は水圧により挿入する。
