発電所名	志賀原子力発電所1号機	日時	平成22年12月13日1時11分
件名	制御棒水圧制御ユニットの点検に伴う原子炉手動停止について		
事象発生箇所	設備名	計測制御系統設備	
	系統名	制御棒及び制御棒駆動系	
	装置名	制御棒・制御棒駆動装置	
	標準装置名	制御棒駆動機構	
	機器名	制御棒駆動機構	
	部品名	その他(方向制御弁シート部)	
発生前の電気出力	0万kW	発見時のプラント状況	原子炉起動操作中
放射能の影響	無し		
発見方法	運転操作	発電停止時間	558時間 44分
原因分類	その他		
国への法令報告根拠	-	国際原子力事象評価尺度(INES)	-
事象発生状況	<p>原子炉起動中、制御棒1本の引抜操作を実施したところ、「制御棒ドリフト*1」警報が発生するとともに、当該制御棒が予定していた2ノッチ*2引き抜き位置よりさらに3ノッチ引き抜ける事象が発生した。直ちに、当該制御棒を予定していた制御棒位置まで挿入した。</p> <p>その後、制御棒の操作に問題がないことを確認するとともに、当該制御棒について事象の再現の有無を確認したが、再現されず、制御棒の正常な動作を確認した。</p> <p>本事象は原子炉の安全性に影響を及ぼすものではないが、念のため、制御棒の水圧制御ユニット*3の点検を実施することとし、12月13日、22時より原子炉出力の降下を開始し、原子炉を手動停止した。</p> <p>*1: 制御棒ドリフト 制御棒の位置(ポジション)が正しく確認できない状態をいう。</p> <p>*2: ノッチ 制御棒の移動量を示す単位で、1ノッチは約15cm。 全挿入から全引抜位置の移動には、24ノッチ(約3.6m)必要となる。</p> <p>*3: 制御棒の挿入・引抜を制御するための装置で、制御棒(全89体)について1体毎に設置している。</p>		
原因調査の概要	<p>原因究明のため、制御棒が予定以上に引抜けたことに対する要因分析を行い、当該制御棒の関連機器について多面的な調査・点検を実施した結果、制御棒を引抜く際に動作する方向制御弁に微細な異物を確認した。このことから、微細な異物により、制御棒の引抜操作を停止しても方向制御弁が一時的に完全に閉じた状態とならず、制御棒が予定していた引抜位置より更に引抜けたものと推定した。</p>

# 制御棒水圧制御ユニットの点検結果

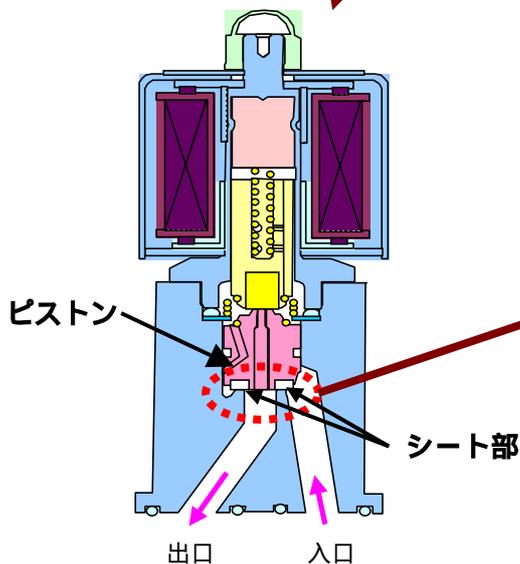
ピストンシート部写真

事象の原因	<p>異物は、前回定期検査時に当該制御棒水圧制御ユニットを点検した際に混入し、その後、同弁シート部に付着したものと推定した。</p>

直径約0.2mmの異物

再発防止対策	<p>今回実施する以下の対策を実施した。</p> <ul style="list-style-type: none"><li>・当該座標の水圧制御ユニットの方向制御弁(4弁)の取替およびマニホールドフィルタの点検を実施する。</li><li>・全ての水圧制御ユニットの方向制御弁およびマニホールド部について、フラッシングを実施する。</li><li>・当該の制御棒について、1ノッチおよび2ノッチフルストロークの動作試験を実施する。</li><li>・当該制御棒以外の制御棒については、1ノッチフルストロークの動作試験を実施する。</li></ul> <p>さらに、今後とも実施する対策は以下のとおり。</p> <ul style="list-style-type: none"><li>・異物混入防止対策については、従来から実施している「開口部の養生」、「ゴム手袋の交換」「異物確認のダブルチェック」等を継続して実施するとともに、更なる対策として、以下の実施を工事要領書に記載する。</li><li>・作業エリアの出入口等に粘着マットを設置する。</li><li>・作業エリア上部にシート養生を施し、上部からの異物飛来・落下を防止する。</li></ul>
--------	---
